## 23º Encontro Nacional de Conservação Rodoviária 46ª Reunião Anual de Pavimentação

Brasília, Distrito Federal - 05 a 08 de outubro de 2021

### AVALIAÇÃO FUNCIONAL EM PAVIMENTOS FLEXÍVEIS NO MUNICÍPIO DE ARACAJU

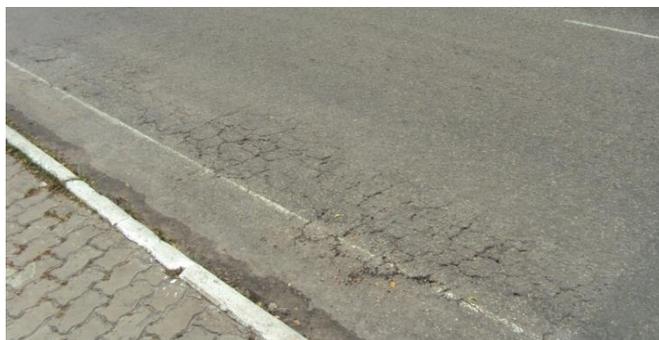
O trincamento por fadiga do tipo couro de jacaré caracteriza o fim da vida útil do revestimento, sendo este detectado no decorrer da inspeção visual nas avenidas Hermes Fontes e Adélia Franco, como pode ser visualizado na Figura 2.

Figura 2. Trincamento por fadiga

Para recuperação de fendas/trincas, recomenda-se a aplicação das técnicas de capa selante, tratamento superficial, lama asfáltica e micro revestimento asfáltico. No caso de selagem de fissuras isoladas, geralmente se emprega o asfalto comum ou modificado. Sobre essa técnica, Yoshizane (2005) reforça que a capa selante é um processo no qual é aplicado sobre a superfície do pavimento apenas ligante asfáltico ou ligante com agregados, como pode ser visualizado através da Figura 7a. Acerca da Lama Asfáltica, seu uso é recomendado para manutenção de vias urbanas, sujeitas ao tráfego leve ou médio. Esse método consiste do ponto de vista de Bernucci et al. (2008), de uma junção fluida, de agregados minerais, material de enchimento ou fíler, preparado asfáltico e água, uniformemente misturados e distribuídos no local do serviço, à temperatura ambiente. Além disso, tem sua aplicação principal em manutenção de pavimentos, especialmente nos revestimentos com danos superficiais e pequeno grau de trincamento, sendo nesse caso um componente de impermeabilização e revitalização da condição funcional do pavimento, como é possível evidenciar por meio da Figura 7b.

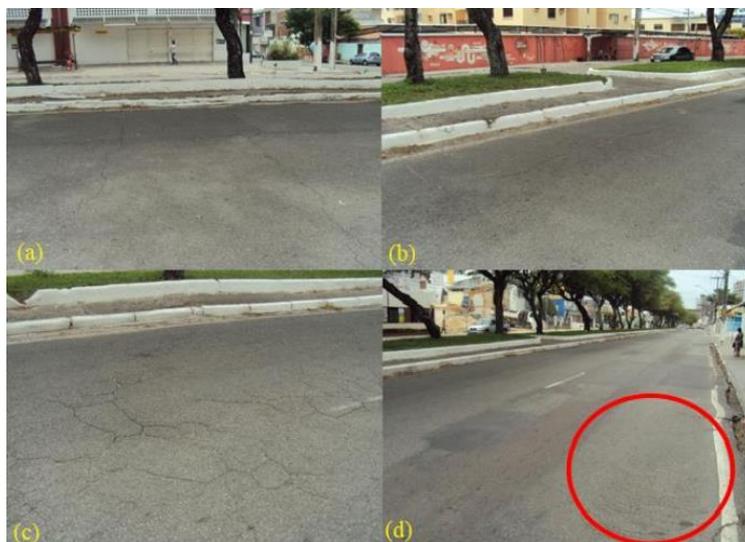
Trincamentos transversais são facilmente detectados no trecho da Hermes Fontes, em frente à Casa da Eletricidade, próximo à entrada da Farmácia Pague Menos. Nesse caso em específico, nota-se que o trincamento transversal é longo, seguindo de um lado a outro da via, como apresentado na Figura 3a. Na Figura 3b, observa-se um trincamento longitudinal descontínuo (aleatório) na trilha da roda corresponde ao estágio inicial de fadiga do pavimento. Na Figura 3c, nota-se a presença do trincamento em bloco no segmento objeto da presente pesquisa. Sua presença indica que o asfalto

sofreu endurecimento significativo, em virtude de sua oxidação, tornando-o menos flexível. Outro detalhe que merece atenção refere-se ao fato de que as trincas de bloco não estão relacionadas com o tráfego. Logo, aparecem em qualquer lugar, até mesmo em locais de tráfego reduzido. Na Figura 3d, constata-se a presença de um trincamento parabólico, essa patologia ocorre devido à falta de aderência (ausência de limpeza) entre a camada de revestimento e a camada inferior, ou quando a massa asfáltica apresenta baixa resistência. Apresenta-se principalmente, em áreas de frenagem e de interseções, quando o veículo provoca o deslizamento da massa asfáltica (baixa aderência) ou sua deformação (baixa resistência).

Figura 3. Trincamentos (a) - transversais (b) - longitudinais (c) – em bloco (d) – parabólico

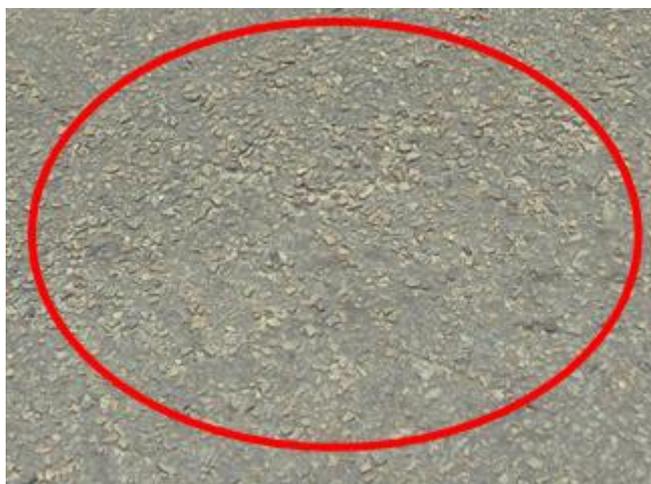
No que tange aos agregados polidos, ocorrem pela inexistência ou pouca porção de agregado projetando-se acima da superfície do pavimento, reduzindo a resistência à derrapagem devido à falta de aspereza ou partículas angulares dos agregados. Sua existência pode ser detectada por observação visual ou correndo-se os dedos sobre a superfície do pavimento, conforme mostrado na Figura 4.

Figura 4. Agregados polidos

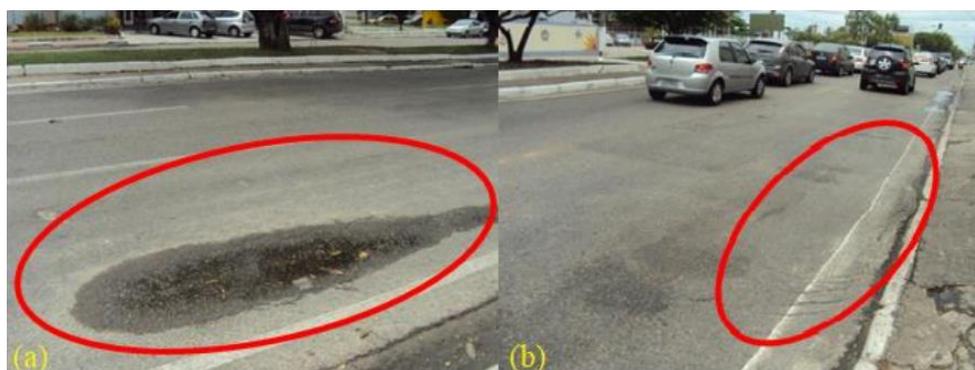
Na Figura 5a observa-se a existência de uma depressão na Avenida Adélia Franco, situação essa que favorece ao acúmulo de água nos períodos chuvosos e ao surgimento de danos estruturais nos veículos que por ali transitam. Analisando-se o trecho da Avenida Adélia Franco, próximo às imediações do Hotel IBIS, nota-se a presença do afundamento de trilha de roda, junto ao rodapé da calçada, como se pode observar através da Figura 5b.

Figura 5. (a) - Depressão na Avenida Adélia Franco (b) - Afundamento de trilha de roda

No tratamento dos afundamentos, propõe-se a utilização de duas técnicas: o recapeamento e a fresagem. O recapeamento estrutural consiste na produção de uma ou mais camadas asfálticas sobre o pavimento existente. Costuma-se incluir nessa estrutura, uma camada para melhorar o nivelamento do pavimento danificado e logo depois, uma camada com espessura uniforme. Nas ocasiões em que há danos estruturais do pavimento ou perspectiva de ampliação do tráfego, as possibilidades de recuperação ou reforço abrangem aqueles que restauram ou melhoram sua capacidade estrutural através da junção de novas camadas (recapeamento) à estrutura ou tratamento das camadas existentes, conforme se evidencia através da Figura 8a. Vale destacar que os tipos de revestimentos utilizados como recapeamento são o concreto asfáltico, o Stone Matrix Asphalt (SMA) como camada de rolamento para resistir às deformações permanentes em vias de tráfego pesado, sendo esta uma mistura descontínua e pré-misturada a quente. Quanto a fresagem, essa é executada por meio do corte de uma ou mais camadas de um pavimento flexível com o uso de processo mecânico a frio. Inicialmente, são efetuados cortes através de movimento rotativo contínuo e em seguida, eleva-se o material fresado para um caminhão basculante que, transportará o material coletado a destino adequado, como pode ser observado na Figura 8b.

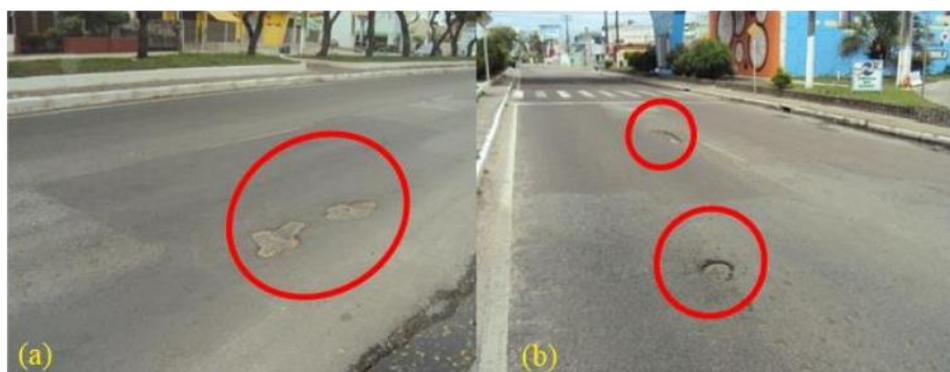
Os remendos provocam desconforto em decorrência das seguintes causas: solicitação intensa do tráfego, empregado de material de má qualidade, agressividade das condições ambientais e problemas oriundos de sua própria construção. A deterioração dos remendos é composta pelo conjunto de danos existentes numa área de remendos que atingiu um alto grau de degeneração, podendo surgir em qualquer porção do pavimento em função do material utilizado e da execução do remendo. Essa degeneração dos remendos ocorre obviamente nas áreas remendadas que, se localizam em regiões isoladas do pavimento, como pode ser evidenciado através da Figura 6a. Por meio da Figura 6b, nota-se a presença de painelas próximas ao viaduto que cruza a Avenida Hermes Fontes e interliga as avenidas Francisco Porto e Nova Saneamento.

Figura 6. (a) - Deterioração de remendos (b) - Painelas

Acerca do processo de recuperação dos remendos, Yoshizane (2005) afirma que os remendos constituem o método de reparo mais utilizado na manutenção de rodovias e ruas, porque todos os pavimentos, uma hora ou outra, vão apresentar buracos, resultado do tráfego, de reparos das redes de água, gás, telefone, energia elétrica, entre outros. Nota-se que uma das técnicas utilizadas pela EMURB, órgão responsável pela recuperação das avenidas e das ruas do município de Aracaju, é a operação tapa-buraco, que objetiva o prolongamento da vida útil do pavimento, como pode ser

visualizado através da Figura 9a. Entretanto, essa técnica deve ser utilizada com certa cautela, principalmente, observando-se a estação do ano em que se executará tal reparo para o êxito do mesmo em longo prazo. Caso a execução de remendos ocorra em condições climáticas desfavoráveis e em se tratando de remendos emergenciais, é recomendado o uso de Pré-Misturados a Frio (PMF). No caso de reparos permanentes é aconselhado o uso de CAUQ. As panelas ou buracos são rompimentos estruturais localizados e se iniciam numa região que se encontra mais fragilizada em seu entorno. Quando ocorrem nos pavimentos de concreto asfáltico, simbolizam a recuperação pontual do pavimento e prejudicam significativamente a segurança do tráfego. Se não forem rapidamente corrigidos, acarretarão na ruína dos trechos adjacentes, comprometendo drasticamente a segurança da via. De maneira geral, os buracos ou panelas são ocasionados em virtude do excesso de carga por eixo de veículos, deficiências de projeto e/ou construtivas e ação da água, nos casos de infiltração. Para recuperação das panelas, normalmente é aplicado o mesmo método de execução de remendos, como evidenciado por meio da Figura 9b.
