CORREÇÃO DE PATOLOGIA EM PAVIMENTO ASFÁLTICO AEROPORTUÁRIO

Francisco Heber Lacerda de Oliveira
Ernesto Ferreira Nobre Júnior

Universidade Federal do Ceará
Departamento de Engenharia de Transportes

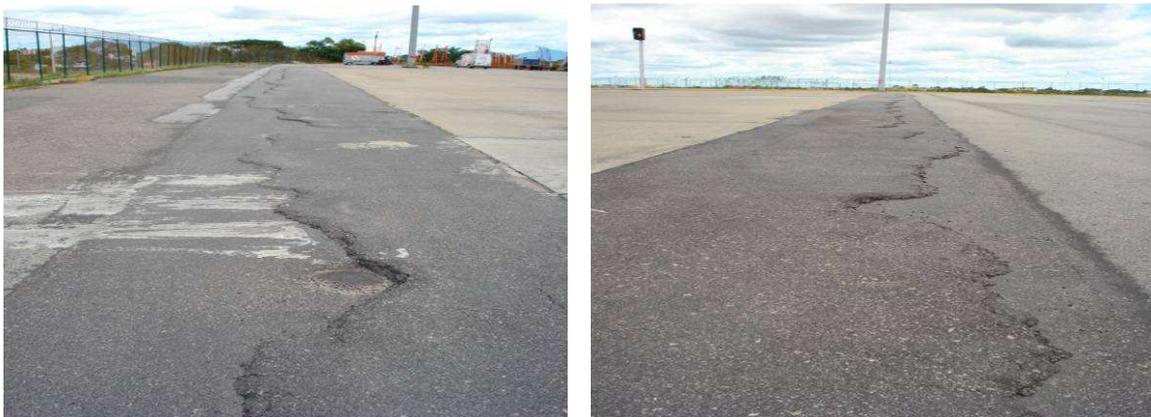
O defeito verificado na pista de taxiamento (pavimento flexível) do Aeroporto Internacional de Fortaleza era um inchamento irregular do asfalto, conforme as imagens da Figura 1, notadamente no encontro deste com o pavimento rígido do pátio de manobras e estacionamento de aeronaves.

Figura 1: Inchamento do pavimento flexível no encontro com o pavimento rígido

USACE (1989) e Shahin (2005) afirmam que esse problema ocorre em virtude da dilatação das placas de concreto principalmente no encontro destas com o pavimento flexível. A dilatação é devida a uma abertura gradual das juntas entre as placas que apresentam problemas relacionados à falta de compressibilidade dos materiais constituintes dessas juntas.

A movimentação dessas placas proporciona um empuxo horizontal do pavimento rígido contra o pavimento flexível, levando-o ao inchamento e, em muitos casos, ao trincamento e posterior ruptura .

A solução de reparo sugerida por USACE (1989) e Shahin (2005) é o remendo que pode ser parcial ou completo, superficial ou profundo, dependendo da situação apresentada.

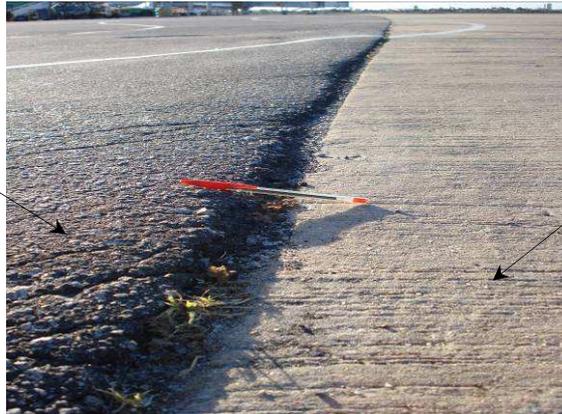
Em alguns pontos, principalmente os correspondentes às posições mais utilizadas para o atendimento das aeronaves que operavam no aeroporto e, por consequência, as mais movimentadas, percebeu-se uma elevação (inchamento) de aproximadamente 5 cm do revestimento asfáltico em relação ao nível do pavimento rígido, conforme os registros da Figura 2.

Figura 2: Detalhe do inchamento do pavimento flexível no encontro com o pavimento rígido

Tal inchamento causava desconforto ao rolamento das aeronaves e dos veículos de apoio operacional que transitavam por esses locais.

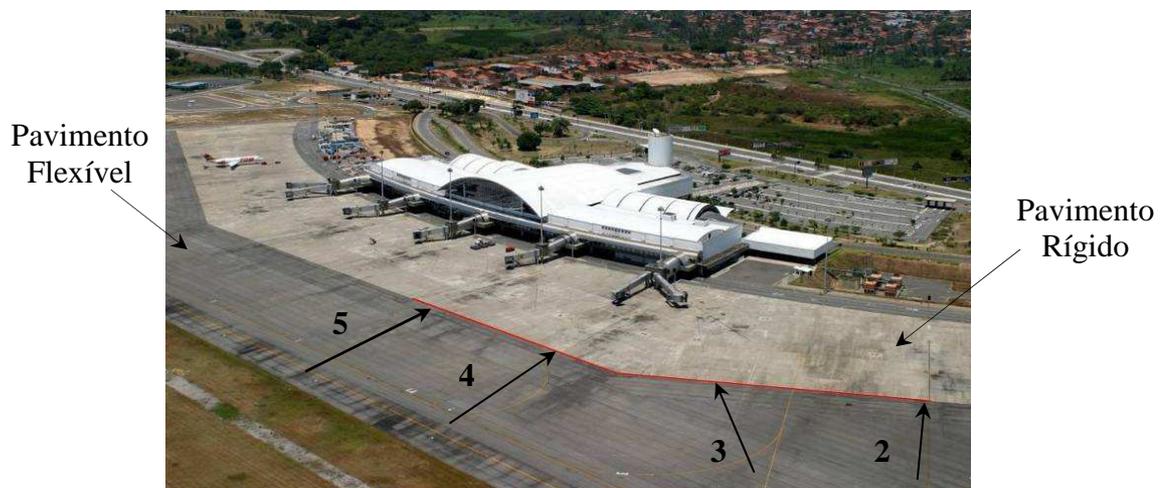
A intervenção corretiva foi realizada no Aeroporto Internacional de Fortaleza, especificamente no trecho compreendido entre as posições de estacionamento 2 e 5, conforme as indicações da Figura 3.

Figura 3: Localização do trecho a ser recuperado

Essa área foi previamente avaliada, utilizando-se inspeção visual baseada na metodologia do PCI, conforme indicado anteriormente. A patologia se manifestou com alta severidade e o pavimento foi classificado, de acordo com a Tabela 1, como Ruim, sendo necessária a intervenção imediata da administração aeroportuária local.

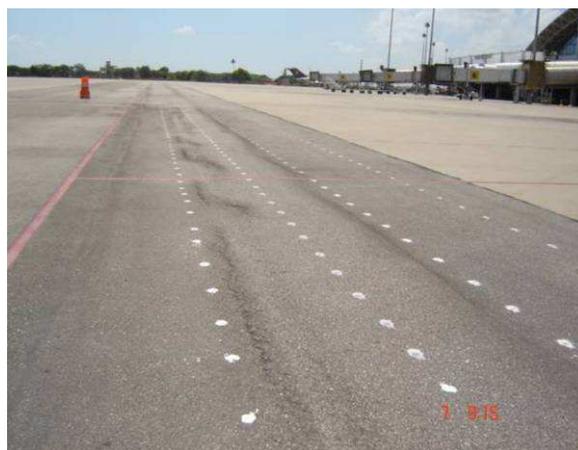
A demarcação do trecho afetado foi realizada com equipe de topografia da construtora, utilizando-se tinta à base de água. Atingiu uma área de 400 m², compreendida numa faixa de 2 m de largura por 200 m de comprimento, conforme se apresenta, parcialmente, na Figura 4.

Figura 4: Demarcação da área a ser recuperada

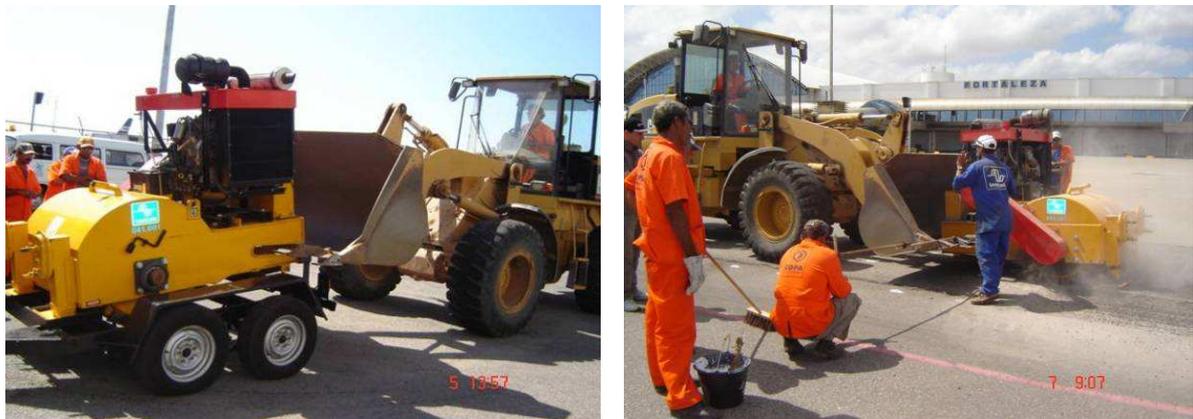
Posteriormente à demarcação, o serviço de fresagem foi iniciado com a utilização de um equipamento que apresentava as seguintes características físicas: potência de 82 cv, rotação de 2.200 rpm, largura do cilindro de 1,0 m e produtividade de 20 m/min, acoplado a concha de

uma máquina escavadeira, de acordo com a Figura 5. Essa concha servia de depósito para o material retirado do pavimento fresado (material de descarte).

Figura 5: Processo de fresagem do trecho afetado

Conforme especificado em projeto, regulou-se a altura de fresagem de forma a se ter uma camada constante de rebaixo de 5,0 cm, o mínimo necessário para uma espessura de capa que futuramente não viesse a causar problemas no revestimento.

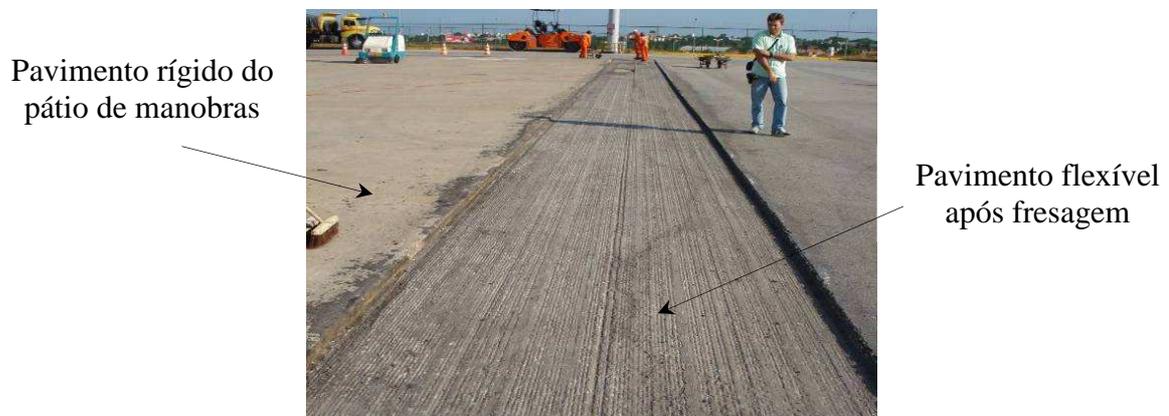
Posteriormente à verificação da cota e a realização das correções necessárias de alinhamento das bordas, um dos trechos apresentou-se conforma a Figura 6.

Figura 6: Trecho após processo de fresagem

Após esse processo, foi feita uma verificação da cota especificada anteriormente em toda a extensão do trecho danificado, bem como o alinhamento das bordas. Nos locais onde se observou desalinhamento das bordas, solicitou-se a correção através de corte com máquina de corte composta de disco diamantado.

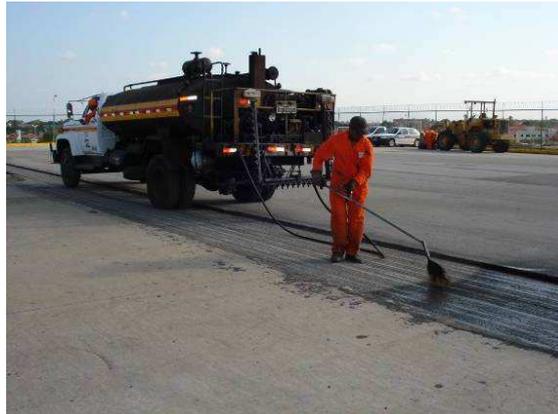
Efetuados os ajustes solicitados pela equipe técnica de fiscalização da obra, foram iniciados os serviços de imprimação do trecho fresado, conforme a Figura 7, utilizando-se emulsão do tipo RR-1C, segundo indicado na especificação do projeto.

Figura 7: Etapa de imprimação e aplicação de emulsão

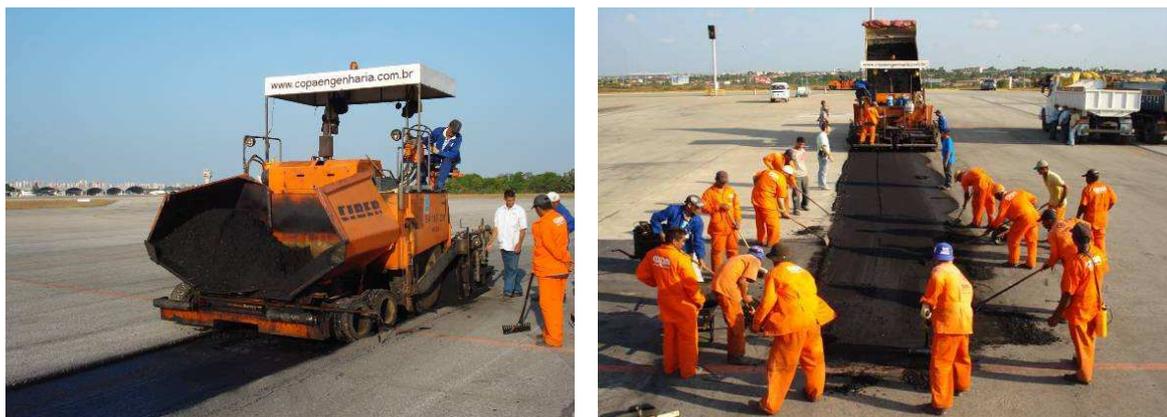
A etapa de lançamento do asfalto foi feita com máquina acabadora, conforme a Figura 8, de forma a espalhar e conformar a mistura no alinhamento, cotas e abaulamentos requeridos, utilizando Cimento Asfáltico de Petróleo, CAP-85/100.

Figura 8: Lançamento do cimento asfáltico com acabadora

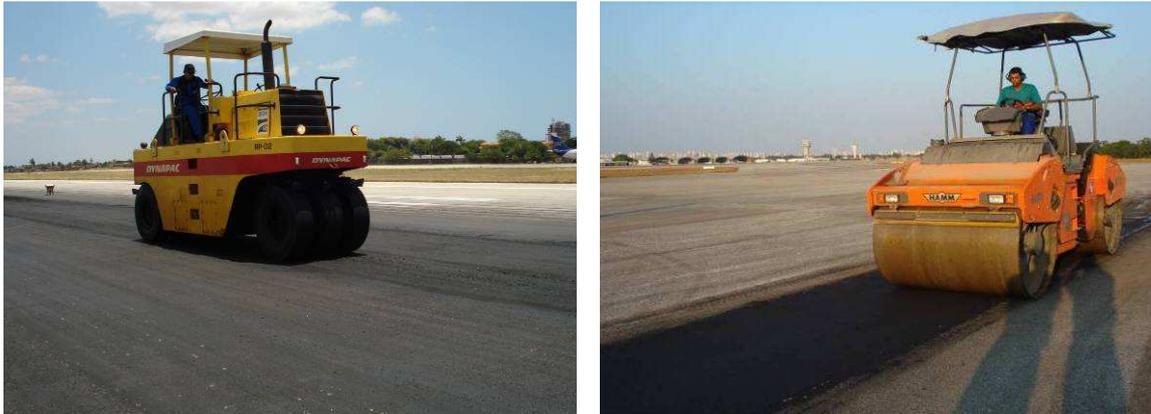
Na etapa de compactação utilizaram-se dois tipos de equipamentos: primeiramente, o rolo de pneus até o momento em que a massa aplicada ainda tinha compressibilidade, e, por fim, o rolo liso. Ambos os equipamentos são apresentados nas Figuras 9.

Figura 9: Compactação com rolo de pneus e rolo liso, respectivamente

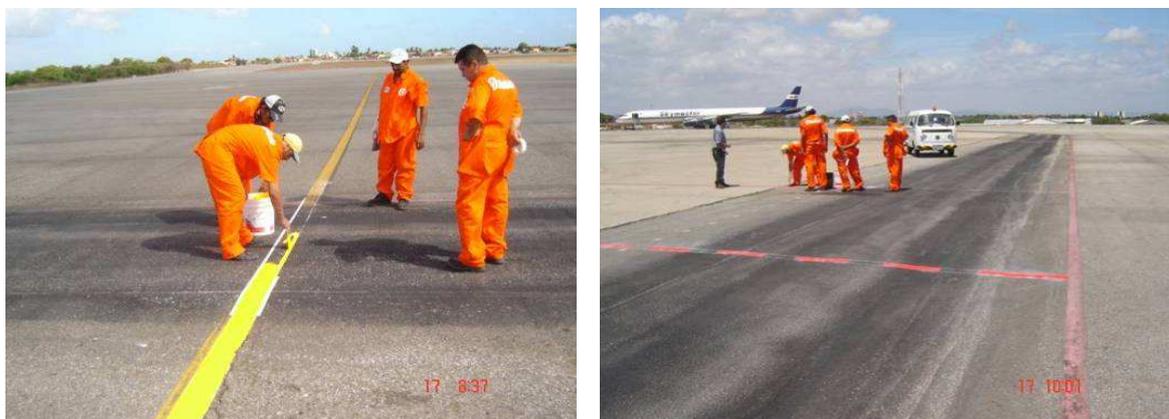
Após todas essas etapas, foram recuperadas as sinalizações horizontais afetadas pelo corte no trecho danificado, tendo sido repintadas as faixas indicativas de entrada das posições de estacionamento 1 a 5 do pátio de manobras, bem como as áreas delimitadoras dessas posições, conforme a Figura 10.

Figura 10: Repintura da sinalização horizontal

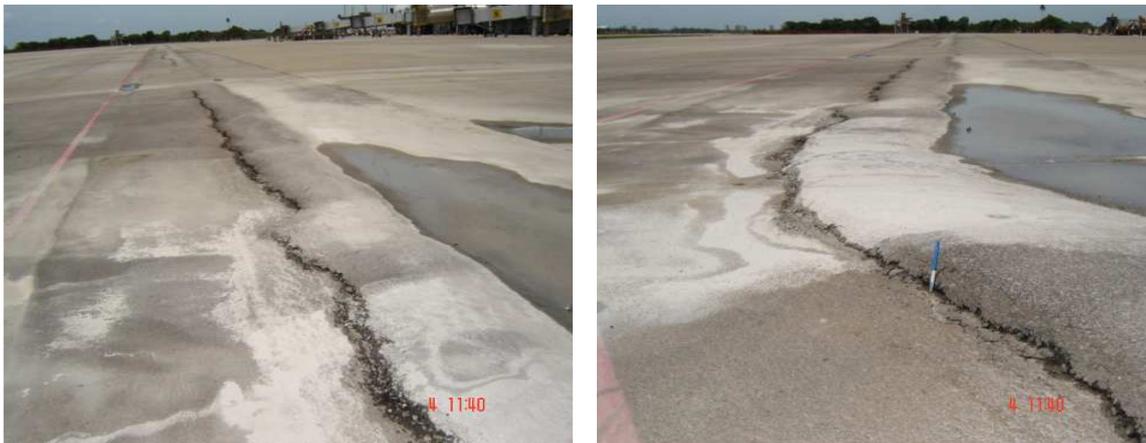
Figura 11: Situação do pavimento antes da execução dos serviços

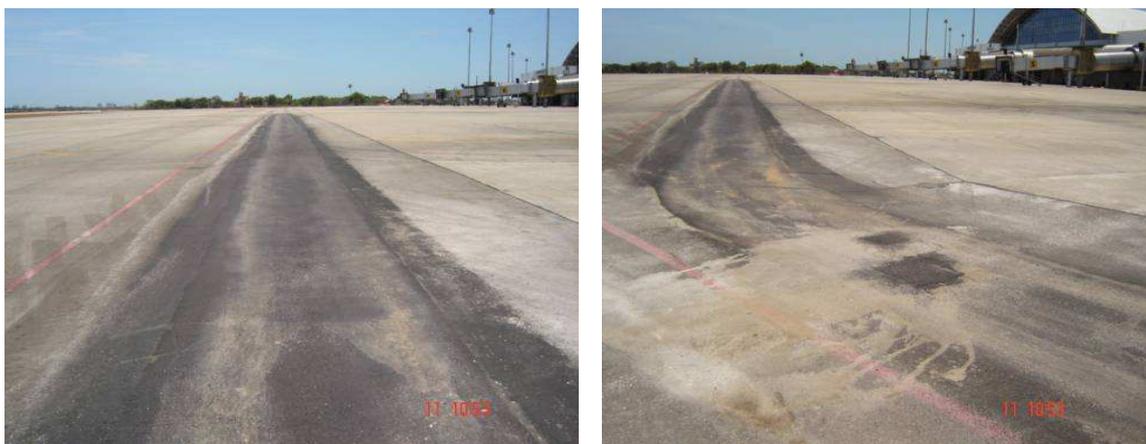
Apesar do transtorno gerado à operacionalidade do aeroporto, já que algumas áreas foram interditadas por alguns dias, impedindo parcialmente as operações das aeronaves naquelas posições de estacionamento, os serviços mostraram-se satisfatórios, pois foi possível eliminar a patologia naquele trecho.

Figura 12: Situação do pavimento depois da execução dos serviços

Sugere-se a realização de pesquisa para análise das condições dos materiais das juntas entre as placas de concreto do pátio de manobras das aeronaves do Aeroporto Internacional de Fortaleza, já que o funcionamento irregular dessas juntas, como apresentado inicialmente neste trabalho, pode ser um dos causadores da patologia aqui descrita.

Além disso, é necessário à administração aeroportuária local observar o surgimento desse mesmo defeito em pontos distintos ao longo das áreas do pátio de manobras e da pista de taxiamento, bem como atentar para novas ocorrências no trecho recuperado. Para isso, sugere-se o acompanhamento através da aplicação ou desenvolvimento de um efetivo Sistema de Gerência de Pavimentos.
