**45ª RAPv – REUNIÃO ANUAL DE PAVIMENTAÇÃO
E
19º ENACOR – ENCONTRO NACIONAL DE CONSERVAÇÃO RODOVIÁRIA**

Brasília, DF – 20 a 23 de Setembro de 2016.

**PATOLOGIAS DE PAVIMENTOS FLEXÍVEIS EM CORREDORES DE ÔNIBUS - TRECHO
DA AVENIDA JOÃO PESSOA, FORTALEZA-CE**

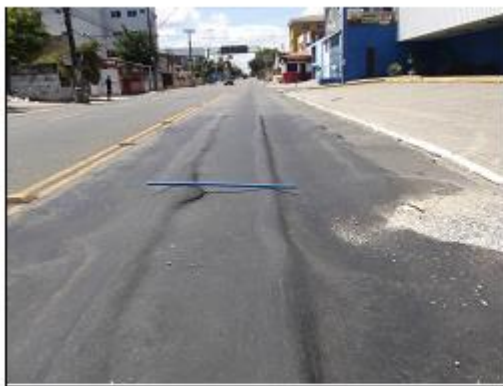
A Figura 2a e Figura 2b mostram o subtrecho da Avenida João Pessoa, entre as ruas Padre Cícero e Major Weyne, onde se observa a formação de afundamento plástico com escorregamento, consolidação de trilha de roda e ondulação. As causas que podem gerar este tipo de patologia são: ação repetitiva de cargas do tráfego de veículos muito pesados, tráfego lento e altas temperaturas.

Figura 2. (a) – Afundamento plástico com trilha de roda e escorregamento; (b) - Ondulação

As patologias observadas são causadas pela alta temperatura no interior do pavimento, que deve ter ultrapassado a do ponto de amolecimento do CAP, fazendo com que o ligante se comporte como líquido, resultando numa baixa viscosidade e causando deformações permanentes no revestimento. Em consequência disso, observa-se o escorregamento de massa asfáltica para os cantos dos corredores. Esse tipo de diagnóstico mostra a inadequação do ligante asfáltico utilizado na mistura convencional. No segundo subtrecho da Avenida João Pessoa, entre as ruas Major Weyne e Ana Néri (Figuras 3a,3b,3c) em uma extensão de 240m, observam-se trincas longitudinais e transversais, afundamento em torno de tampa de esgoto com formação de trincas e painelas. As causas que podem gerar este tipo de patologia respectivamente são: falhas executivas, recalques diferenciais, no caso como se trata de um corredor de ônibus, podem aparecer junto à trilha de roda, por envelhecimento do ligante asfáltico e ruptura por cisalhamento localizado, devido às trincas já existentes, com a ação do tráfego de veículos pesados houve remoção do revestimento.

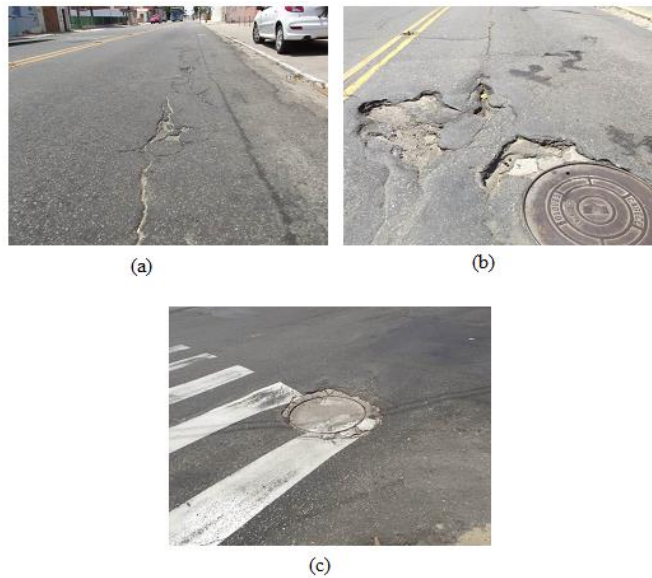
Figura 3. (a) – Trilha longitudinal com formação de panela ; (b)- Afundamento com formação de panela; (c)- Afundamento em torno de tampa de esgoto

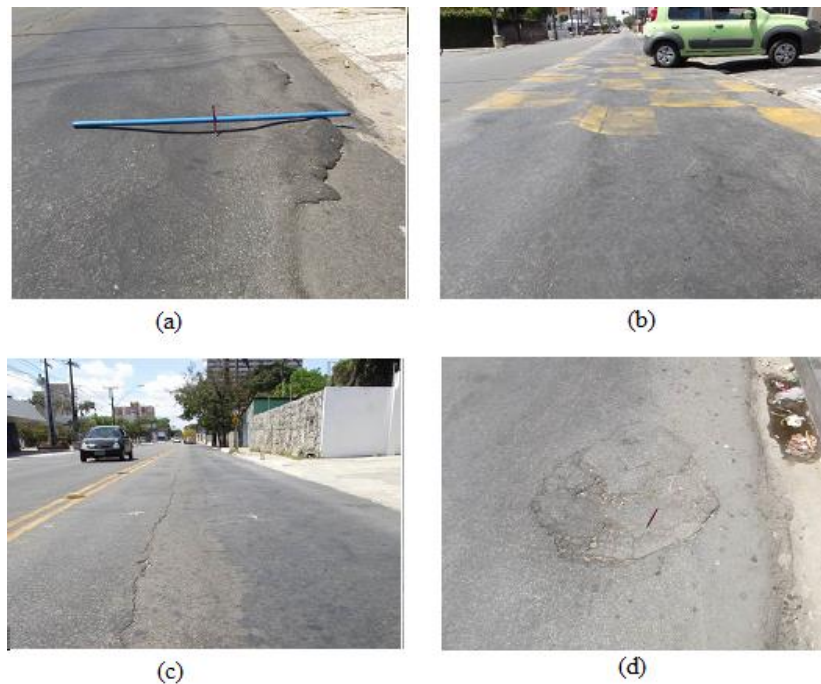
No próximo subtrecho verifica-se, entre as ruas Delmiro de Farias e Professor Costa Mendes (Figuras 4a,4b,4c,4d), afundamento plástico com escorregamento de massa asfáltica, trinca longitudinal longa, formação de painelas e ondulações. Nota-se que a temperatura no interior do pavimento deve ter ultrapassado a do ponto de amolecimento do CAP.

Figura 4. (a) – Afundamento com escorregamento de massa; (b) - Ondulação; (c) - Trinca Longitudinal Longa ; (d) – Painela em formação

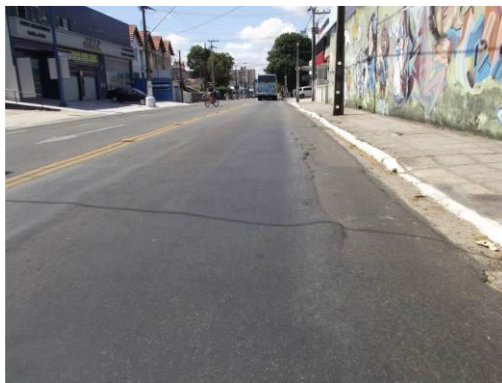
Na Figura 5, observa-se o início da formação de panelas (P). Sua formação ocorre geralmente no local onde havia trincas interligadas e com a ação do tráfego e intempéries as trincas foram dando origem à formação de panelas. Podem ocorrer também por falha construtiva ou deficiência na compactação. As trincas longitudinais longas (TLL) encontradas na avenida podem ocorrer por falhas executivas, recalques diferenciais. Também podem aparecer junto à trilha de roda ou como falha de juntas longitudinais de diferentes frentes de compactação e envelhecimento do ligante asfáltico. Muitos materiais, quando são sucessivamente solicitados em níveis de tensão menores do que as tensões de ruptura, desenvolvem modificações em sua estrutura interna original, gerando um processo de microfissuração que acarreta em desenvolvimento de fraturas ocasionando o rompimento do material. Isto caracteriza a ruptura por fadiga (BALBO, 1997).

O último subtrecho iniciando na rua Professor Costa Mendes e finalizando na rua Desembargador Praxedes, observa-se que as patologias encontradas são: afundamento plástico com trilha de roda (ATR) e escorregamento de massa. O ATR é um dos principais motivos de degradação originário da passagem de cargas em pavimentos flexíveis. Seu mecanismo fundamental está exatamente envolvido com as deformações de cisalhamento na camada do pavimento. Esses tipos de defeitos são verificados em todo o trecho da área de estudo.

Figura 5. Afundamento com trilha de roda

Uma das medidas que podem ser adotadas para tratar ou minimizar as patologias nos corredores de ônibus, é a execução de fresagem no pavimento, remoção do pavimento antes da execução de um novo revestimento dando origem a uma superfície aparentemente uniforme, com objetivo de diminuir os desníveis.

Uma nova proposta seria a execução de um novo revestimento, pois conforme evidenciado os defeitos no pavimento, esta pedida solucionaria de forma eficaz os problemas identificados nos corredores. Sendo indicado pavimento rígido nos pontos onde ocorrem frenagens e acelerações mais bruscas, como por exemplo, nas paradas de ônibus e nos semáforos respectivamente.
