Projeto e Monitoramento Geotécnico de Contenção Atirantada em uma Encosta em Embu das Artes, SP

RESUMO: O presente trabalho aborda o estudo do comportamento geotécnico de uma encosta de aproximadamente 25m de altura a jusante de um condomínio residencial no qual foi verificado o surgimento de diversas patologias como trincas, fissuras ou até indícios de alteração na verticalidade de alguns pontos da estrutura. Devido às movimentações verificadas visualmente, foi solicitado em caráter emergencial o monitoramento estrutural e geotécnico do local. Após os primeiros relatórios de instrumentação coincidentes com a ocorrência de chuvas torrenciais recorrentes naquela época do ano, pôde-se concluir que o talude instrumentado se encontrava em estado de crítico e com necessidade de tomada de medidas urgentes. Desta forma foram recomendadas intervenções emergenciais de modo a reduzir as velocidades das movimentações, aumentando, provisoriamente, as condições de segurança e com isso ganhar algum tempo para elaboração de projeto executivo de contenção e execução de obra. Neste contexto, o caso de estudo concentra-se no projeto de estabilização elaborado e nos resultados obtidos no monitoramen

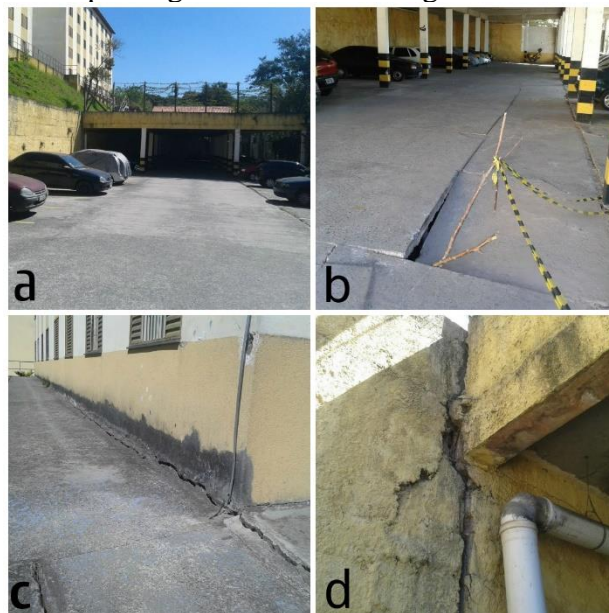
Figura 1 – Vista geral do local e evidências de solapamentos e fissuras em diferentes estruturas do condomínio

Toda a estrutura de concreto apresenta patologias estruturais nas vigas e pilares. Pode-se perceber visualmente que os engastes entre vigas e pilares estão trincados ou fissurados (Figura 1d). Tal evidência indica que há deslocamento horizontal para jusante do talude, ou seja, em direção ao ponto mais baixo do relevo onde se encontra o posto de gasolina.

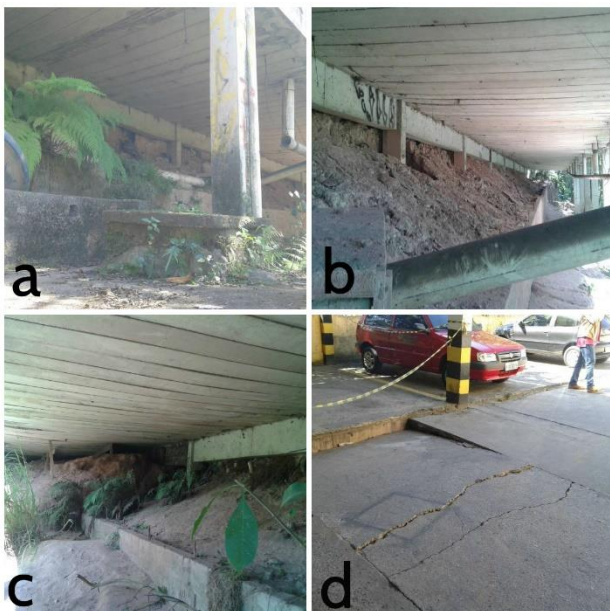
Esta estrutura é configurada por quatro linhas de pilares. Entre a terceira e quarta linha pode-se perceber que não há aterro nem escoramento embaixo da laje, configurando um descalço da estrutura (Figura 2a, 2b e 2c). Deste ponto, o terreno se desenvolve em talude com grande arborização e vegetação de cerca de 12 a 15m de desnível. No pé deste talude (ponto mais baixo) existe um posto de gasolina, entre outros estabelecimentos comerciais.

Em relação ao pavimento, é notável o desnível em relação ao mesmo sentido das trincas da estrutura e onde pouco antes da visita técnica registrou-se um solapamento no pavimento e na laje em concreto (Figura 2d).

Figura 2 – Vista geral sob a estrutura de fundação e pilares com evidências de erosões, solo desconfinado, deformação das lajes e desaparecimento de pilares

Neste local, foi verificado que a laje estava deformada excessivamente e

desconfinada, provavelmente, ocasionada pela má qualidade da construção e/ou dimensionamento desta estrutura. O local não apresenta qualquer arrimo ou estrutura que evitasse a exposição do solo e o protegesse da evolução de processos erosivos.

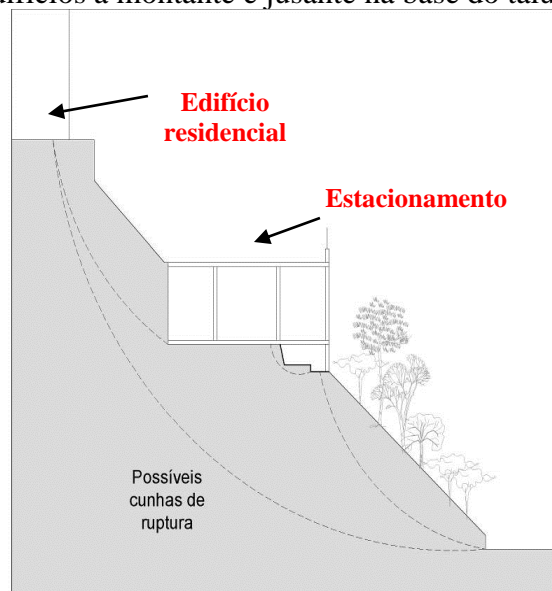
As patologias observadas foram interpretadas como indícios de uma movimentação de massa em andamento que poderia culminar em uma ruptura do maciço de solo podendo causar o colapso da estrutura do estacionamento e colocar em risco a integridade estrutural dos edifícios a montante e jusante na base do talude.

Figura 3 – Seção tipo e possíveis cunhas de ruptura

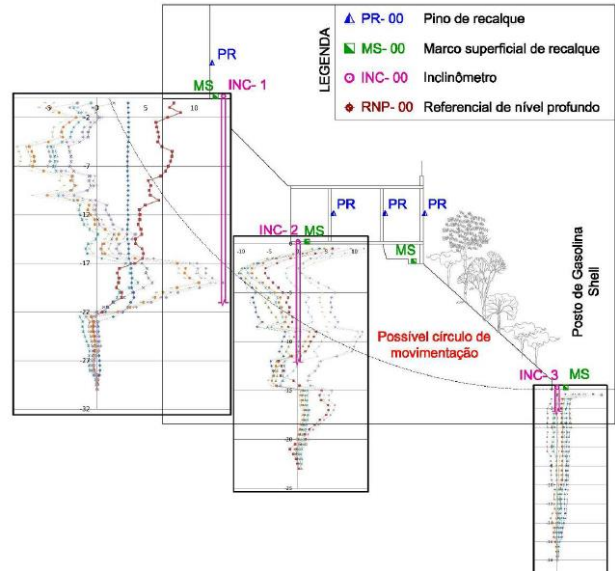
O acompanhamento da obra feito com recurso ao monitoramento geotécnico entre 14/11/2014 até 17/12/2014 permitiu identificar a formação de uma superfície de potencial ruptura profunda através dos resultados dos três inclinômetros instalados. O INC-01 apresentou 15mm de deslocamento acumulado a uma profundidade

de 20m, enquanto o INC-02 registrou 10mm a cerca de 10m de profundidade e o INC-03 apresentou deslocamento mais superficiais, a partir dos quais se pôde atestar a ocorrência de um fenômeno deslizamento global do talude, ilustrado na Figura 6 (gráficos ampliados para melhor interpretação).

Figura 6 – Identificação de superfície potencial de ruptura através dos deslocamentos acumulados dos inclinômetros

Dadas as magnitudes das movimentações em profundidade no INC01 e INC02, no intervalo de tempo de apenas um mês é possível estimar-se a ocorrência de um processo de movimentação circular no maciço de solo. Tal círculo de movimentação apresenta grandes dimensões podendo afetar as fundações e estrutura dos edifícios mais próximos, caso as deformações evoluíssem, podendo chegar à ruptura do maciço.

Considerando as movimentações verificadas em profundidade, associado à ocorrência de chuvas torrenciais recorrentes na época concluiu-se que o talude instrumentado encontrava-se em estado de alerta, com possibilidade de colapso, e neste caso afetando a integridade estrutural dos edifícios.

- proteção superficial do maciço com lona para diminuir efeitos erosivos e saturação do maciço por infiltração de águas pluviais;
- rebaixamento do nível do lençol freático

Para isso foram executados 12 drenos horizontais profundos (DHPs) com 30m de comprimento e espaçamento horizontal aproximado de 5m. Foram executados no pé talude, próximo à localização do INC03 e MS10, MS11 e MS12 (ver Figura 5), conforme acesso para equipamentos, interferências e pontos verificados de surgência d'água.

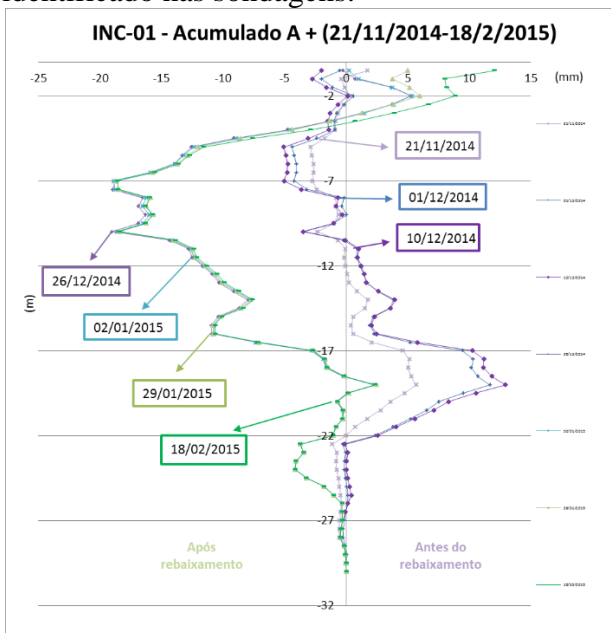
As operações de instalação dos DHP's deram-se no final do mês de Dezembro de 2014 e os seus efeitos ficaram visíveis nas leituras inclinométricas, especialmente no INC-01, ilustrado na Figura 7. Com uma clara alteração do comportamento do inclinômetro após o

rebaixamento do nível de água do maciço, possivelmente associado ao recuo da frente de saturação do talude ou até eventuais fenômenos de percolação dada a cota do nível de água identificado nas sondagens.

Figura 7 – Evolução dos deslocamentos horizontais acumulados no INC-01 antes e após a aplicação do rebaixamento do N.A

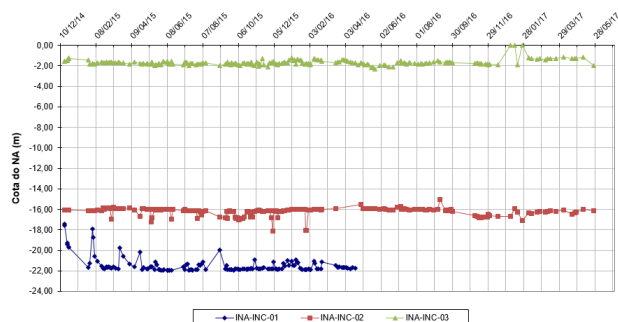
A eficiência dos DHP's pode ser atestada pelo escoamento constante de água e através de uma artificio feito com medição do N.A existente no interior dos tubos inclinométricos, que acabou por se revelar coerente com a cota de instalação dos DHP's.

Figura 8 – Acompanhamento da variação do N.A no interior dos tubos inclinométricos desde o rebaixamento do N.A até ao final do monitoramento.

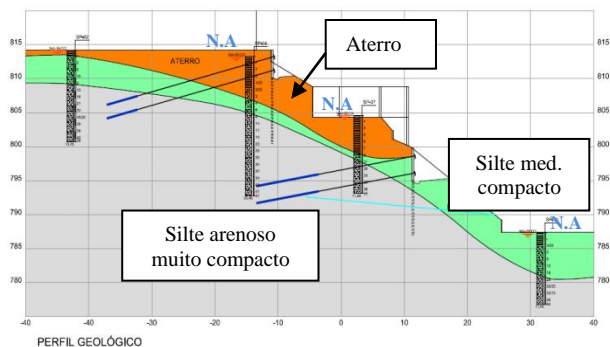
As sondagens identificaram o nível freático próximo à superfície e uma camada superficial de aterro com valores de NSPT entre 2 e 4 golpes/30cm a montante do talude, seguido de uma camada de silte arenoso com valores de NSPT crescentes com a profundidade.

A partir da interpretação das sondagens realizadas e do levantamento topográfico cadastral foi elaborado o perfil geológico geotécnico apresentado na Figura 9. Para efeitos de cálculo a camada de silte arenoso foi dividida em duas conforme valor de NSPT e indicado na Figura 11.

Figura 9 – Perfil geológico – geotécnico adotado e posição original do lençol freático.

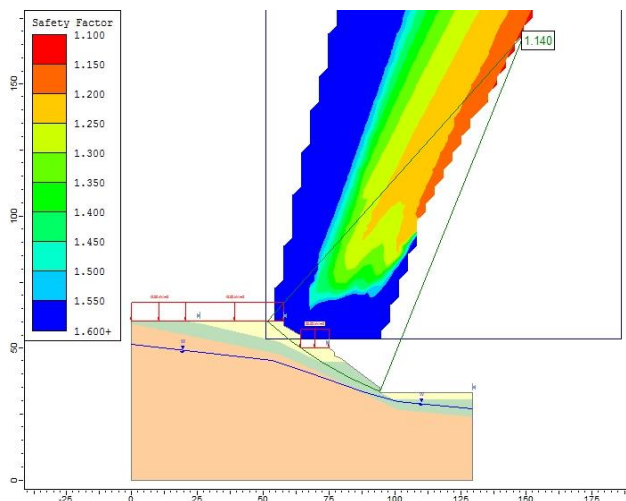
A definição dos parâmetros geotécnicos utilizados no projeto tiveram como base os boletins de sondagens, a bibliografia consultada e, conforme previsto na NBR11682/2009, através de uma retroanálise apresentada na Figura 10.

Figura 10 – Retroanálise para definição dos parâmetros (FS=1,140 - Método Bishop Simplificado)

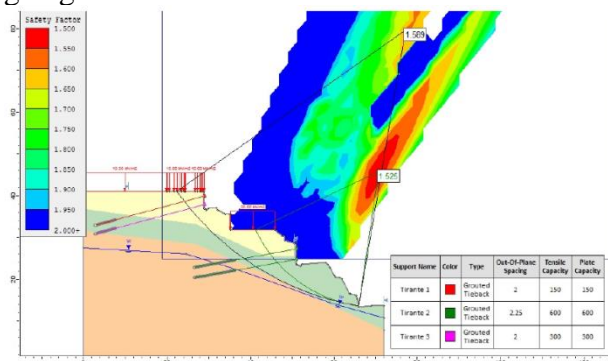
Figura 12 – Análise de estabilidade- Seção 1+0,000 (FS=1,589 - Método Bishop Simplificado)

A solução adotada para a contenção definitiva do talude em estudo foi a implantação de duas cortinas atirantadas estacadas ($\phi=310\text{mm}$) com FS superior a 1.5 (Figura 12), uma superior, de menor carga (150kN a 300kN) nos tirantes, logo a jusante da cota dos edifícios e uma segunda inferior, com maiores cargas aplicadas (600kN), a jusante da cota da garagem.

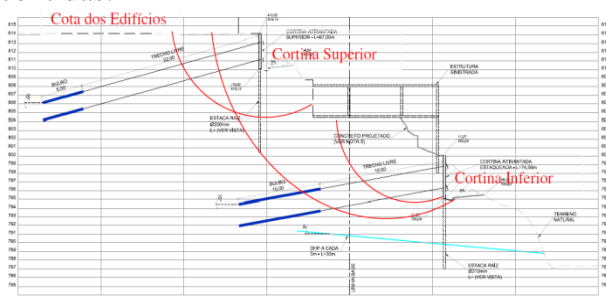
A seção típica apresentada na figura 13 também apresenta, esquematicamente, as superfícies potenciais de ruptura que devem ser contidas pela contenção, o que justifica a necessidade da implantação das duas cortinas atirantadas em duas cotas diferentes. A implantação de somente uma das duas cortinas deixaria sem intervenção pelo menos uma das três superfícies potenciais de ruptura a serem contidas.

Figura 13 – Seção de implantação das cortinas superior e inferior da contenção.

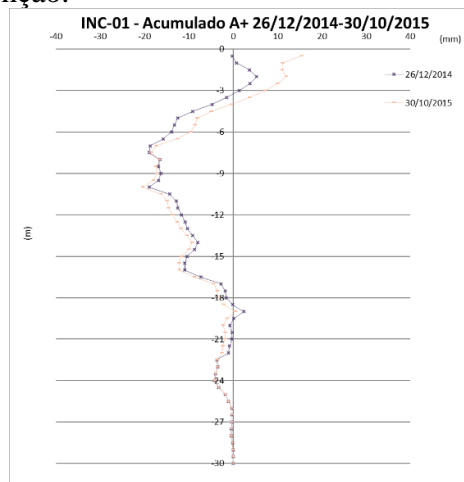
Após o rebaixamento do nível freático verificou-se uma redução dos deslocamentos do

talude. Durante o ano de 2015 mantiveram-se campanhas de monitoramento 2 vezes por semana, e constatou-se uma desaceleração significativa dos deslocamentos horizontais e uma variação muito reduzida dos deslocamentos até ao início das obras de contenção.

Figura 14 – Evolução dos deslocamentos horizontais acumulados no INC-01 após a aplicação do rebaixamento do N.A até ao início das obras de contenção.

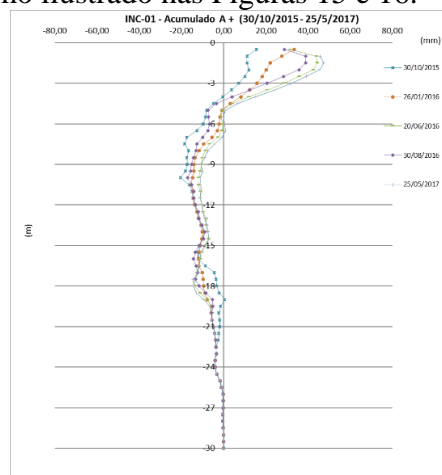
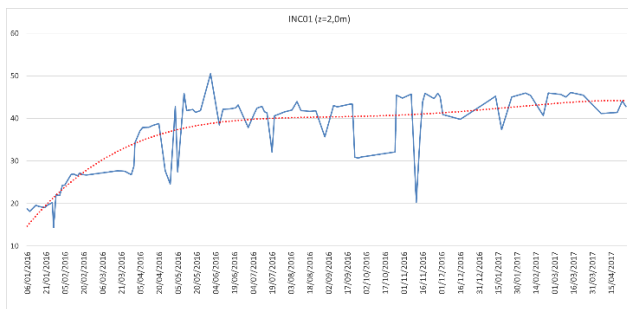
Durante a execução da contenção atirantada, o INC-01 apresentou uma alteração, próxima a 10mm, entre os 16 e 20m de profundidade, certamente associado à proximidade deste com o bulbo dos tirantes da cortina inferior. Nos primeiros 10m a partir da superfície também se verificou uma movimentação no sentido do talude, no entanto numa velocidade reduzida ao longo do tempo, isto é, entre agosto de 2015 até maio de 2017, tal como ilustrado nas Figuras 15 e 16.

Figura 15 – Evolução dos deslocamentos horizontais acumulados no INC-01 após a aplicação do rebaixamento do N.A até ao final do monitoramento em Maio 2017.

Figura 16 – Evolução dos deslocamentos horizontais acumulados no INC-01 aos 2m de profundidade entre Janeiro 2016 e Maio 2017.

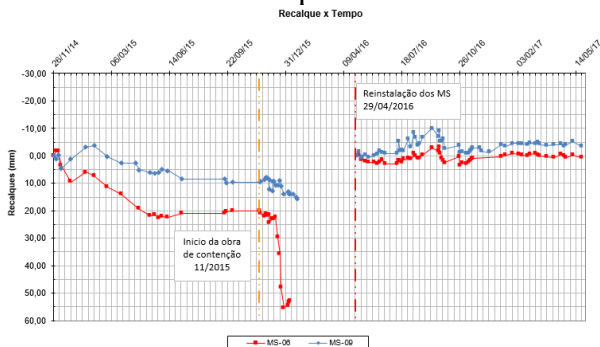
Por outro lado, os marcos superficiais instalados no topo do talude apresentaram recalques acumulados na ordem dos 10 a 20 mm em MS-06 e MS-09. Restantes pontos de monitoramento de recalque existentes na garagem e na base do talude não apresentaram valores tão significativos, ou com uma tendência tão evidente quanto MS-06 e MS-09.

Figura 17 – Evolução dos recalques nos marcos superficiais MS-06 e MS-09 desde o rebaixamento do N.A. até ao final do monitoramento.

A execução das obras de contenção aconteceu entre Novembro de 2015 e Agosto de 2016 e, tal como ilustrado na Figura 17, levou a um incremento dos recalques, possivelmente associado aos trabalhos de perfuração e movimentação de terra nas proximidades dos pontos, o que inclusive levou ao dano dos

mesmos. Porém, após a sua reinstalação estes permaneceram estáveis até ao final da obra e do período de monitoramento.
