43ª RAPv – REUNIÃO ANUAL DE PAVIMENTAÇÃO E 17º ENACOR – ENCONTRO NACIONAL DE CONSERVAÇÃO RODOVIÁRIA

ANÁLISE DA CORRELAÇÃO DAS CONDIÇÕES DE ADERÊNCIA DA PISTA DO AEROPORTO INTERNACIONAL PINTO MARTINS COM A MOVIMENTAÇÃO OPERACIONAL

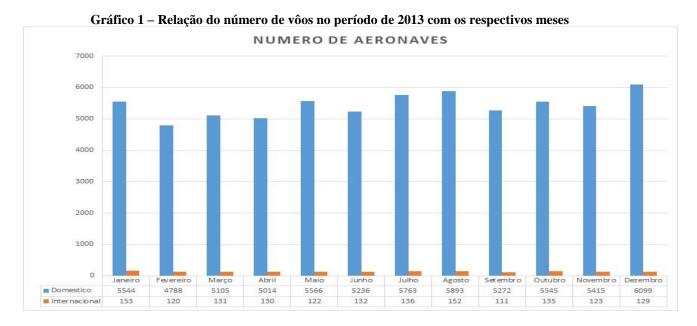
De acordo com o gráfico 1, observa-se que o mês de fevereiro possui a menor quantidade de aeronaves operando em voos domésticos, enquanto que o mês de agosto apresenta um significativo aumento na operacionalidade do aeroporto. Por isso, esses dois meses foram escolhidos para estudo a fim de verificar se há alteração nos parâmetros funcionais da pista do Aeroporto Internacional Pinto Martins.

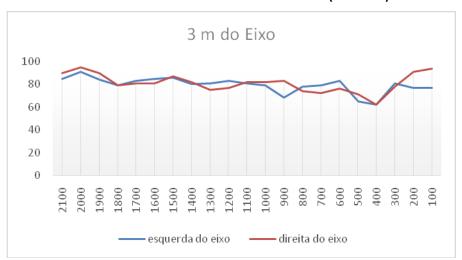
Gráfico 2 - Coeficiente de atrito a 3 m do eixo (Fevereiro)

As medições do Coeficiente de Atrito foram realizadas por meio do equipamento rebocável Mu-Meter, enquanto que, para os valores de Macrotextura, utiliza-se o método do Ensaio de Mancha de Areia. Esses dados foram adquiridos pelo Relatório Técnico do Aeroporto Internacional Pinto Martins realizado pela INFRAERO. Os ensaios, correspondentes ao mês de fevereiro, foram realizados nos dias 22 e 27. O gráfico 2 apresenta as medições do coeficiente de atrito a 3 m do eixo da pista de pouso e decolagem.

Em relação ao Coeficiente de Atrito, os melhores resultados obtidos pelo ensaio foram o do mês de fevereiro, tanto os obtidos com distância de 3 metros, como a 6 metros do eixo da pista, conforme mostraram os Gráficos 2 e 3. O mês de agosto foi considerado como tendo valores mais baixos, em especial com distâncias medidas a 6,0m do eixo pelo lado esquerdo (Gráfico 6), mas, ainda assim, apresentou valores acima do mínimo recomendado para manutenção.

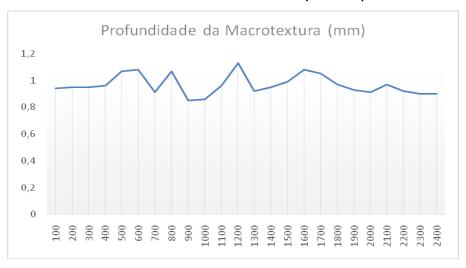
Gráfico 4 - Valores de Macrotextura (Fevereiro)

O gráfico 4 apresenta as medições dos valores de macrotextura da pista de pouso e decolagem para

o mês de fevereiro.

De acordo com os dados de Macrotextura para o mês de fevereiro, foi constatado que, em todos os locais medidos, a profundidade média obteve um valor acima de 0,80 mm, sendo classificada como aberta.

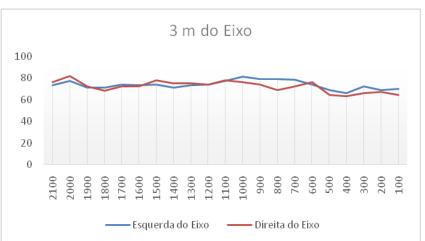
Gráfico 6 – Coeficiente de Atrito a 6 m do eixo (Agosto)

E o mesmo foi feito para o mês de agosto, cujo relatório foi emitido nos dias 24 e 25, o que se apresenta nos gráficos 5, 6 e 7.
