Análise das Causas de Colapso do Subsolo e Soluções Adotadas em Fundações de Edifício Industrial

RESUMO: O presente trabalho visa apresentar e analisar as causas de colapso de subsolo infiltrado por águas residuais oriundas do processo de fabricação de biodiesel, no qual conduziu ao aparecimento de graves anomalias nas fundações da edificação industrial, localizada no município de Anápolis, em Goiás, que gerou significativo recalque nos blocos de coroamento das estacas que davam suporte a um pilar metálico. Foram realizadas sondagens SPT anteriores a execução das estacas, que constatou a presença de camada de argila arenosa até a profundidade de 13 metros, seguido de argila siltosa até 21 metros, não identificando a profundidade do nível d'água. Após o ocorrido, realizou-se uma sondagem SPT distante 1,50 metros do bloco de coroamento. Verificou-se, através da utilização do método de previsão de capacidade de carga de estacas, Décourt e Quaresma (1996), que as estacas que foram inundadas por águas residuárias, tiveram redução significativa 28,6% em sua capacidade, evidenciando o colapso do subsolo. A estabilização da fundação colapsada foi realizada através de estacas mega e armaçã

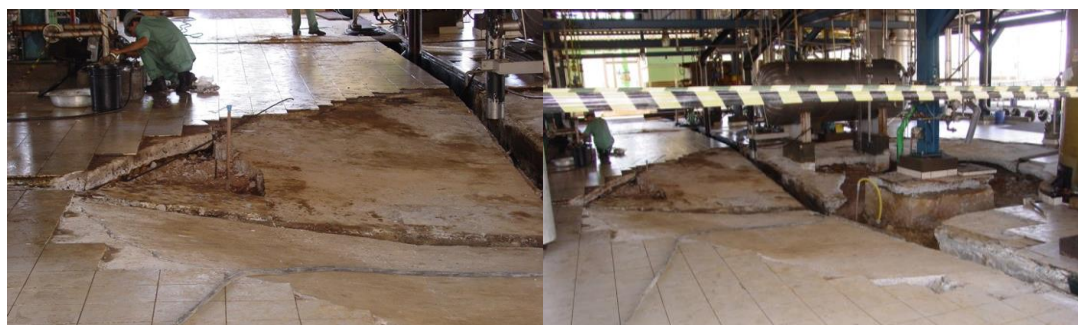
Figura 3. Afundamento do piso provocado pelo colapso do solo.

A saturação do solo pelas águas residuárias ácidas (nível d'água - 0,70m), iniciou o processo de colapso do solo, o qual adensou mais de 30 cm, próximo ao bloco BL09, provocando inicialmente trincas no piso de concreto da planta industrial e após 48 horas da constatação dos problemas de adensamento, verificou-se o afundamento do piso (Figura 3), que acompanhou o adensamento do solo.
