Avaliação de Aspectos Geotécnicos para Rodovias: Estudo de Caso do Projeto de Interseção da Rodovia SC-405 com a Rodovia Dr. Antônio Luiz Moura Gonzaga

RESUMO: O objetivo deste trabalho é apresentar um estudo de caso da elaboração do projeto de interseção da Rodovia SC-405 com a Rodovia Dr. Antônio Luiz Moura Gonzaga, localizadas no município de Florianópolis, no estado de Santa Catarina, onde foi verificada a existência de solos compressíveis e a necessidade de uma solução geotécnica para a implantação da obra de arte especial. Dentre as soluções estudadas, destacam-se: a construção de bermas de equilíbrio, remoção de camadas de solos moles, utilização de drenos verticais para aceleração de recalques e aplicação de aterros leves. No estudo de caso, demonstrou-se a situação atual relacionada a problemas de mobilidade, assim como a caracterização do local por intermédio do mapa topográfico, projeto geométrico proposto para a interseção e estudos geológicos, com base em observações em campo e análise dos resultados das sondagens. No projeto geotécnico foram descritas as soluções para viabilizar a construção da obra de arte especial, baseadas nos estudos geotécnicos e geológicos e an

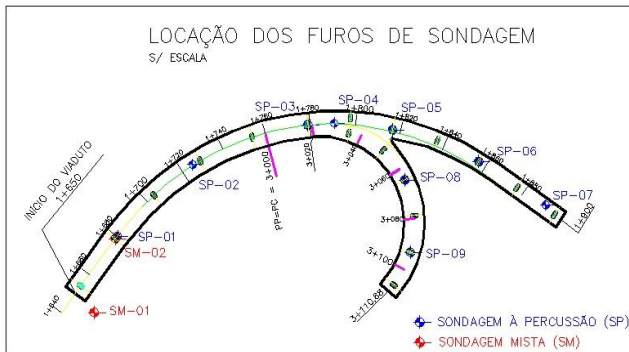
Figura 4. Localização dos furos de sondagem na OAE

Foram realizados também, outras 22 sondagens utilizando o penetrômetro dinâmico leve (DPL), a fim de verificar possíveis ocorrências de solos inservíveis e determinar o contato solo-rocha, bem como 3 sondagens a percussão (SPT) com o objetivo de estudar as fundações da obra de arte especial (OAE). Entretanto, neste trabalho serão apresentados apenas as sondagens realizadas área em estudo, as quais

se referem as sondagens executadas ao longo dos eixos 1, 2 e 4, como mostra a Figura 4.

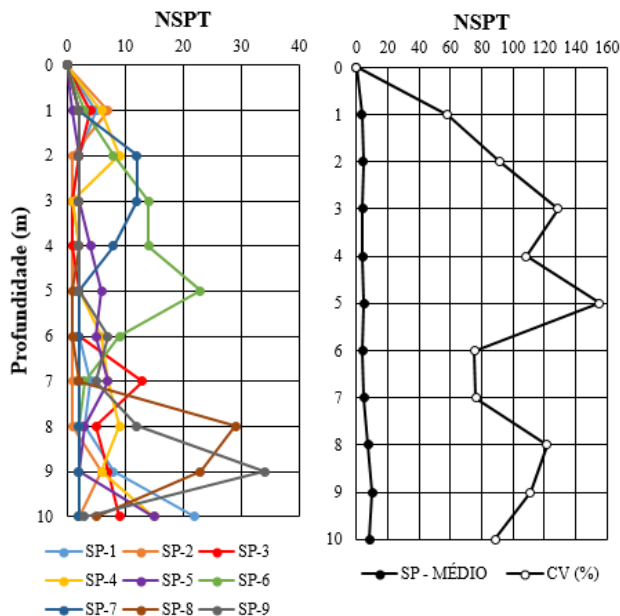
Figura 5. Variação do N_{SPT} com a profundidade

A Figura 5 apresenta os resultados dos ensaios de sondagem a percussão realizados na AOE, bem como o valor médio do N_{SPT} e coeficiente de variação (CV) variando com a profundidade. Verifica-se a existência de uma camada com 7 m de espessura de argila orgânica, seguida por uma extensa camada de areia argilosa compacta. Nos primeiros metros observa-se valores baixos de N_{SPT} , ocorrendo um acréscimo a medida que o horizonte de areia argilosa é atingido.

As sondagens SP-6 e SP-7 apresentam valores elevados de N_{SPT} nas camadas iniciais, ocasionando uma grande faixa de variação dos

valores de N_{SPT} ao longo da profundidade. A curva de valores médios apresenta valores de N_{SPT} abaixo de 5 até uma profundidade de 7 m. O nível do lençol freático encontra-se a uma profundidade de 0,72 m. A Figura 6 exibe as amostras recuperadas do ensaio de sondagem mista.

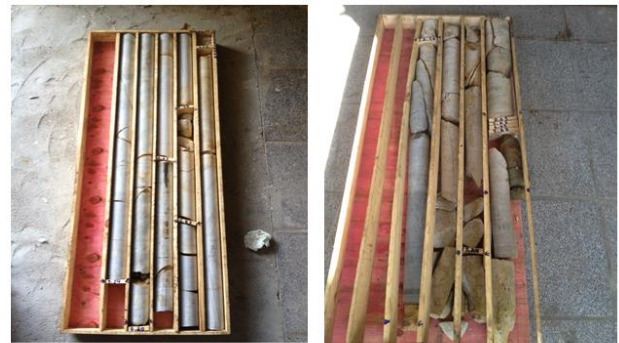
SM - 1
 SM - 2
 Figura 6. Amostras das sondagens mistas

O RQD variou entre 96 e 100%, indicando que o maciço rochoso no qual a obra de arte especial será executada possui uma qualidade de rocha excelente.

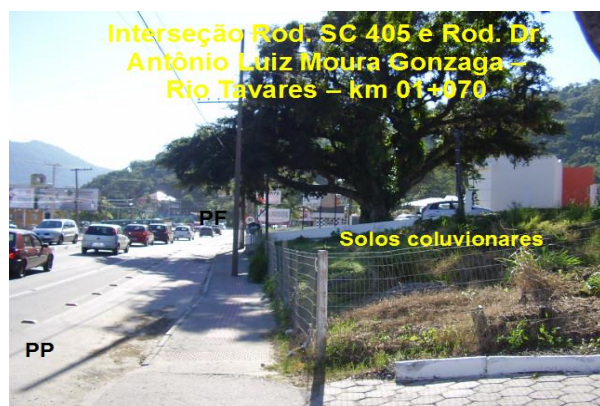
Figura 7. Rodovia SC-405 - Solos coluvionares

disponível, os dados dos boletins de sondagem e os resultados dos ensaios de solos, realizados na etapa de investigações geotécnicas. O projeto de interseção da rodovia SC 405 com a rodovia Dr. Antônio Luiz Moura Gonzaga tem início em frente a Unidade de Pronto Atendimento do Rio Tavares. Neste trecho, o eixo projetado secciona solos coluvionares derivados do riolito, no lado direito da rodovia SC 405, que está no pé do Morro do Campeche, onde ocorre o riolito Cambirela, de acordo com a Figura 7.

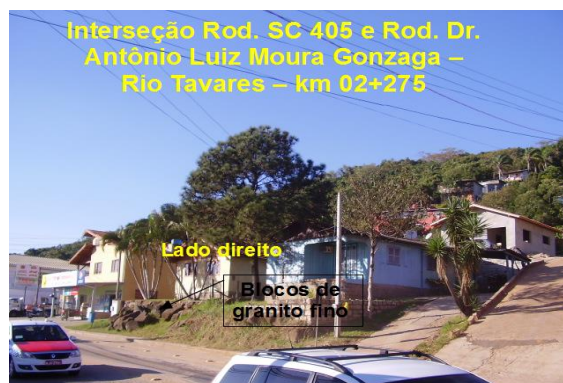
Figura 8. Rodovia SC-405 - Riolitos

A Figura 8 exhibe a esquina a leste da rodovia, entre os km 02+275 e 02+315, onde é possível

perceber ocorrência de riolito. Neste ponto o impenetrável encontra-se a aproximadamente 2,60m de profundidade, sendo coberto por sedimentos quaternários, como encontrado na sondagem efetuada no km 02+300, a 6,50m no lado direito, composto por uma areia fina siltosa, cinza escura com pedregulhos, seguida por uma areia fina siltosa, tratando-se do solo residual do riolito.
