39.^a RAPv/13.^o ENACOR

Recife/PE - BRASIL - 16 a 20 de setembro 2008

CONSIDERAÇÕES SOBRE A PRÁTICA DOS SERVIÇOS DE REMOÇÃO DE BORRACHA EM PAVIMENTOS AEROPORTUÁRIOS

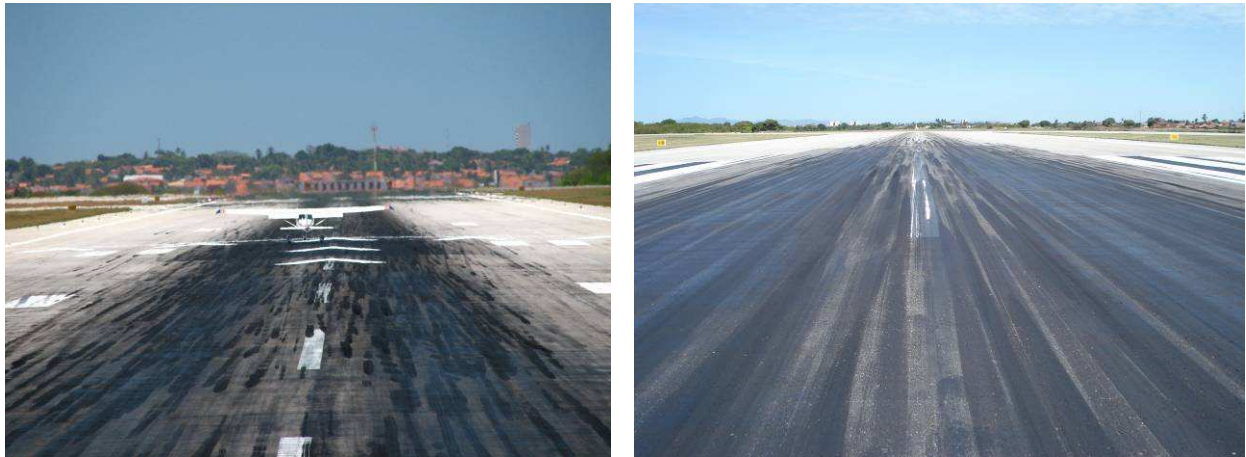
A Figura 1 apresenta exemplos de borracha impregnada na superfície de um pavimento aeroportuário, onde se verifica, notadamente, a marca dos pneus das aeronaves.

Figura 1. Borracha impregnada na superfície de um pavimento aeroportuário

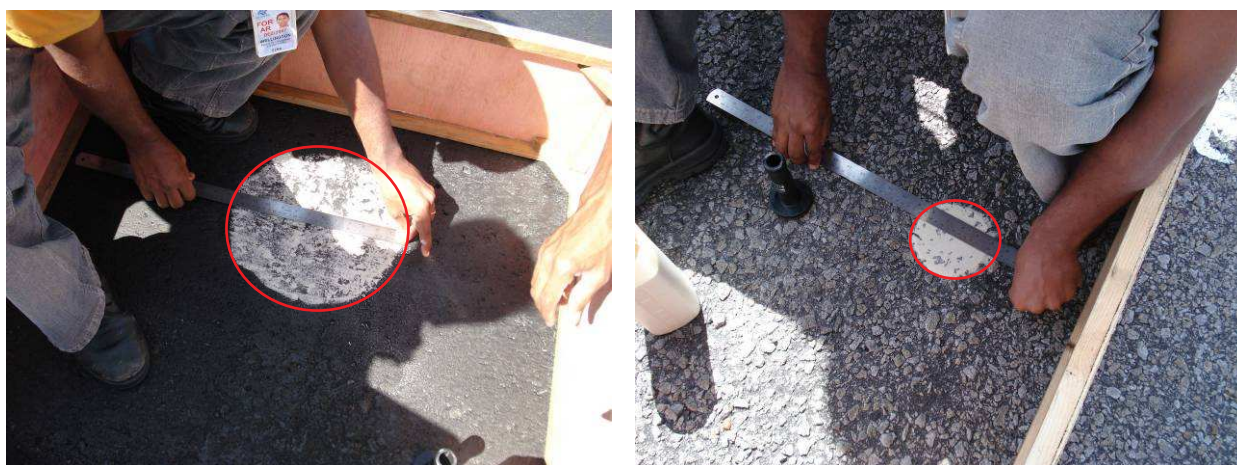
Superfícies com macrotexturas fechada e aberta são nitidamente visualizadas durante os ensaios e apresentam-se, respectivamente, como na Figura 3.

Figura 3. Superfície com macrotexturas fechada e aberta, respectivamente

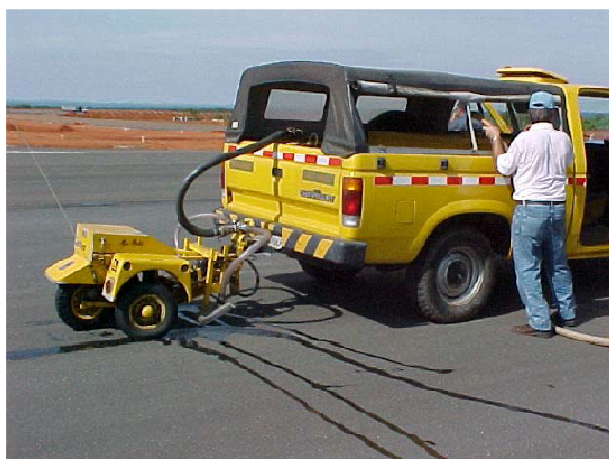
No Brasil, a IAC 4302 (DAC, 2001), especifica a utilização do equipamento *Mu-Meter*, mostrado por Rodrigues Filho (2006) na Figura 4. Entretanto, algumas administrações aeroportuárias brasileiras já utilizam os demais equipamentos apresentados na Tabela 2.

Figura 4. Equipamento *Mu-meter*

Na metodologia do ensaio, detalhado pela IAC 4302 (DAC, 2001), as medições deverão ser realizadas pelo equipamento acoplado a um veículo rebocador, na velocidade de 65 km/h, em toda extensão da pista, em ambos os sentidos, em alinhamentos paralelos, distantes 3m de cada lado do eixo da pista, na presença de uma lâmina d'água de 1 mm de espessura.

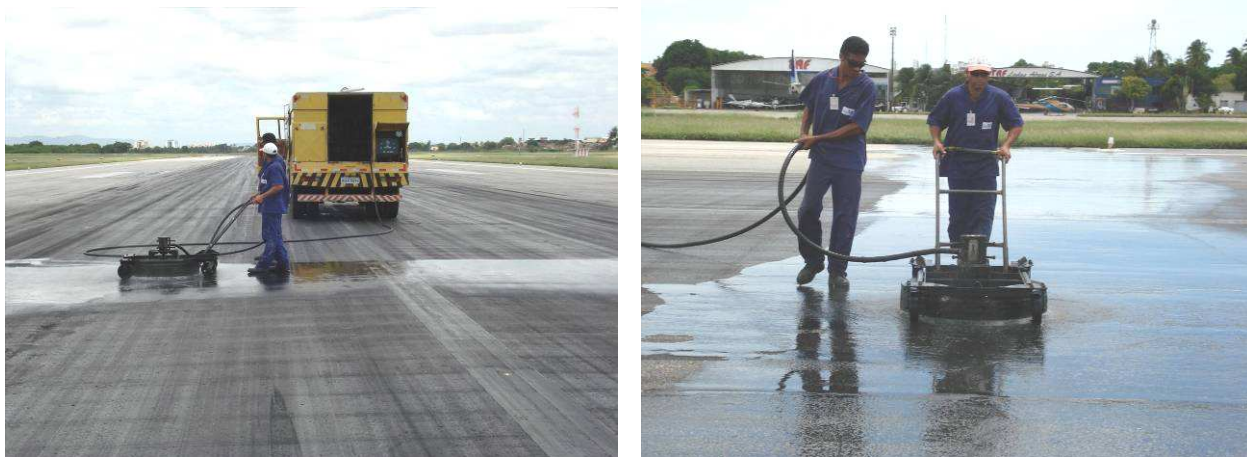
O processo é realizado com a aplicação de um veículo dotado de um reservatório de água, bomba de alta pressão e acessórios, tais como: pistolas, esguichos para o hidrojateamento manual, chuveiro rotativo sobre rodas e bicos espargidores. Os serviços devem ser executados por profissionais treinados, em sentidos transversais e paralelos ao eixo da pista, até a máxima remoção da borracha impregnada, conforme a Figura 5.

Figura 5. Serviços de remoção de borracha com jato de água de alta pressão em pavimento flexível aeroportuário

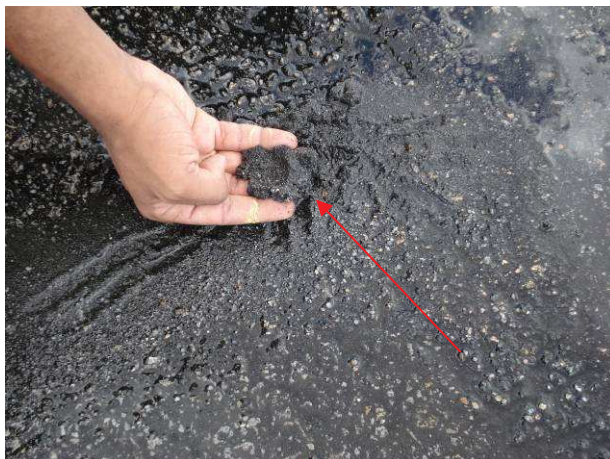
Durante a realização dos serviços de remoção, verificam-se nitidamente resíduos de borracha misturada à água, formando uma massa densa e viscosa, conforme mostrado na Figura 6.

Figura 6. Resíduos da borracha retirada do pavimento

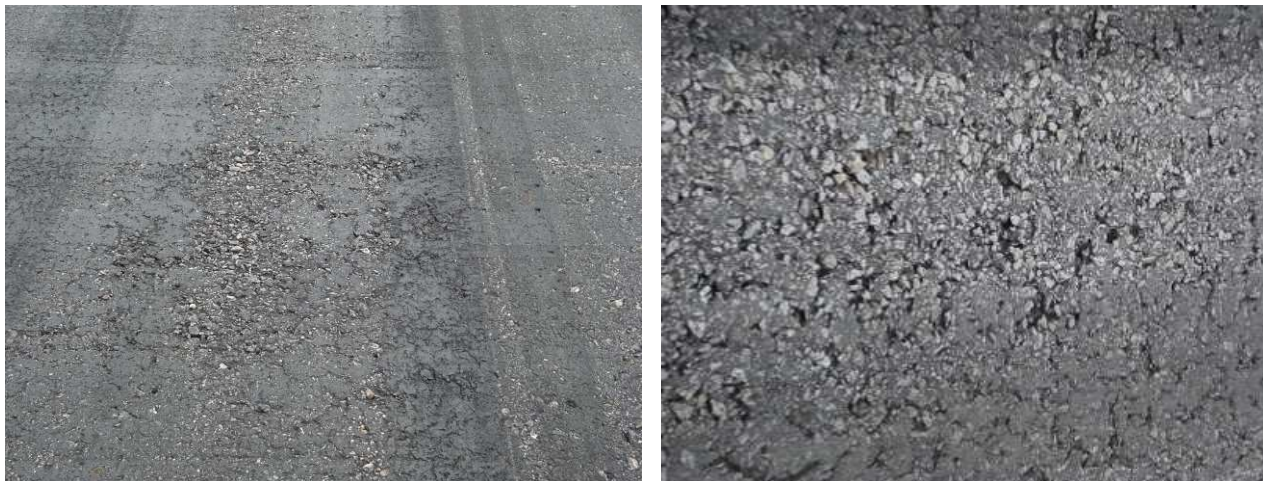
Contudo, em muitas ocasiões, uma análise mais atenta, até mesmo tátil, desse material residual, é possível encontrar pequenos agregados envolvidos no ligante asfáltico retirados do revestimento. Tal situação proporciona uma deterioração gradual da superfície do pavimento, conforme se verifica na Figura 7.

Figura 7. Deterioração do pavimento

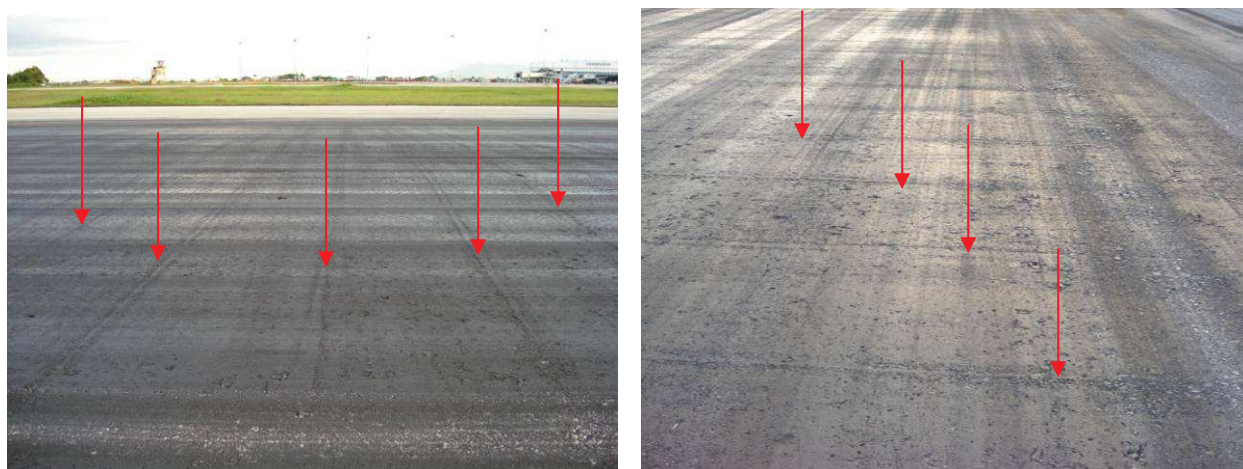
Após os serviços é necessário que se faça uma vistoria dos pavimentos que passaram pelo processo de remoção para se examinar o estado geral da superfície. Nessa etapa é possível verificar marcas do chuveiro rotativo sobre rodas em toda a extensão do pavimento por onde foram aplicados, proporcionando danos ao revestimento, conforme apresentado na Figura 8.

Figura 8. Danos provocados no pavimento pelos equipamentos de remoção de borracha

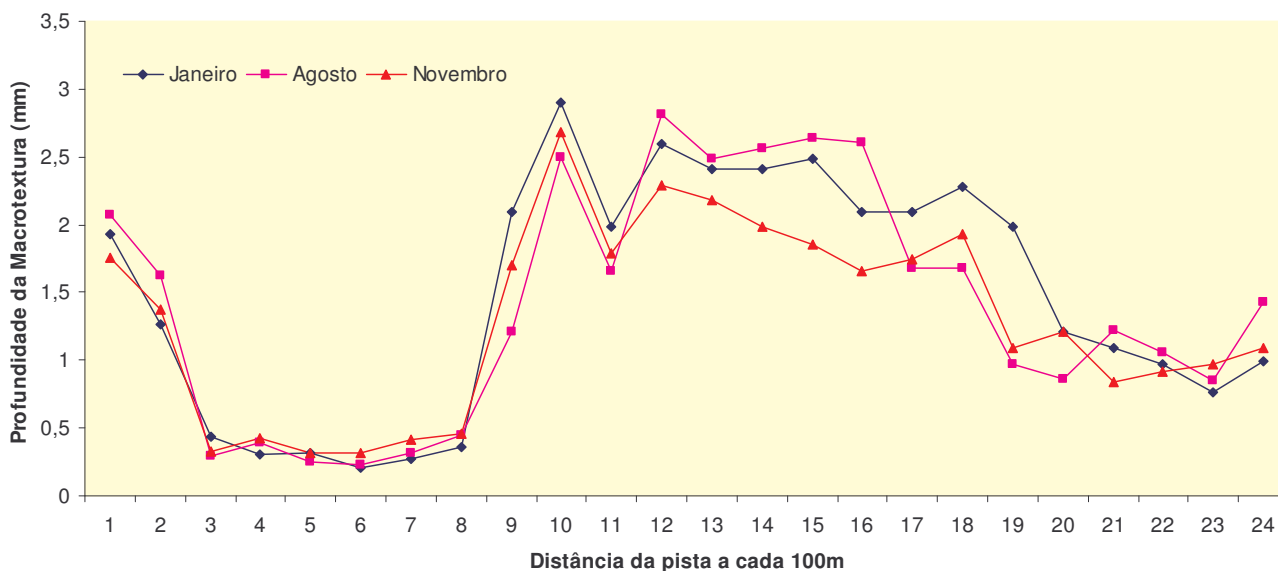
Figura 9. Valores de Macrotextura do Aeroporto Internacional Pinto Martins, em 2007

Os valores de macrotextura encontrados nos ensaios mostraram-se satisfatórios, acima do parâmetro estabelecido de 0,50mm (DAC, 2001 e ICAO, 2002), se considerada a média de cada terço analisado, assim como a média geral, conforme a pela Tabela 5.

Apesar dos valores do 1º terço encontrarem-se acima do índice estabelecido pela IAC 4302 (DAC, 2001) nas três medições de 2007, eles estão bem inferiores aos demais terços. Isso porque, conforme mostrado no gráfico da Figura 9, os pontos compreendidos entre os 300 e 800 metros iniciais da pista apresentaram valores de macrotextura também inferiores ao índice.

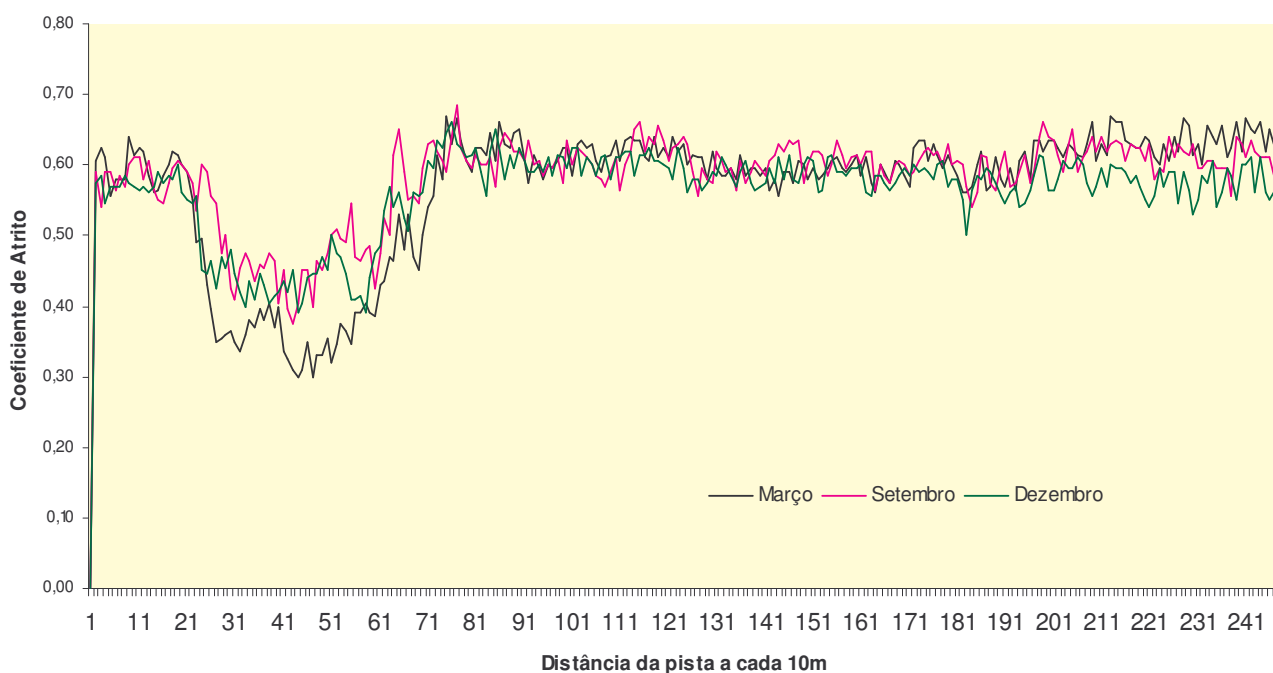
Figura 10. Valores de Coeficientes de Atrito do Aeroporto Internacional Pinto Martins, em 2007

Assim como para a macrotextura, conforme se verifica no gráfico da Figura 10, os pontos compreendidos entre os 300 e 800 metros iniciais da pista apresentaram valores de coeficiente de atrito inferiores ao nível mínimo estabelecido, nas três medições de 2007.

Se considerada a média geral, de acordo com os valores da Tabela 6, verifica-se que a pista do Aeroporto Internacional Pinto Martins encontra-se com coeficiente de atrito superior ao nível mínimo estabelecido na Tabela 2. Contudo, os valores dos meses de setembro e dezembro encontram-se abaixo do nível de planejamento de manutenção, o que requer planos para aplicação de ações corretivas que não permitam sua redução.

Ressalte-se que apesar das medições do coeficiente de atrito terem sido efetuados com equipamentos distintos, verificou-se que os valores da média geral permaneceram praticamente inalterados.
