## **44ª RAPv – REUNIÃO ANUAL DE PAVIMENTAÇÃO E 18º ENACOR – ENCONTRO NACIONAL DE CONSERVAÇÃO RODOVIÁRIA**

**Foz do Iguaçu, PR – 18 a 21 de agosto de 2015**

### **CUSTO BENEFÍCIO DE RESTAURAÇÕES EM PAVIMENTOS FLEXÍVEIS**

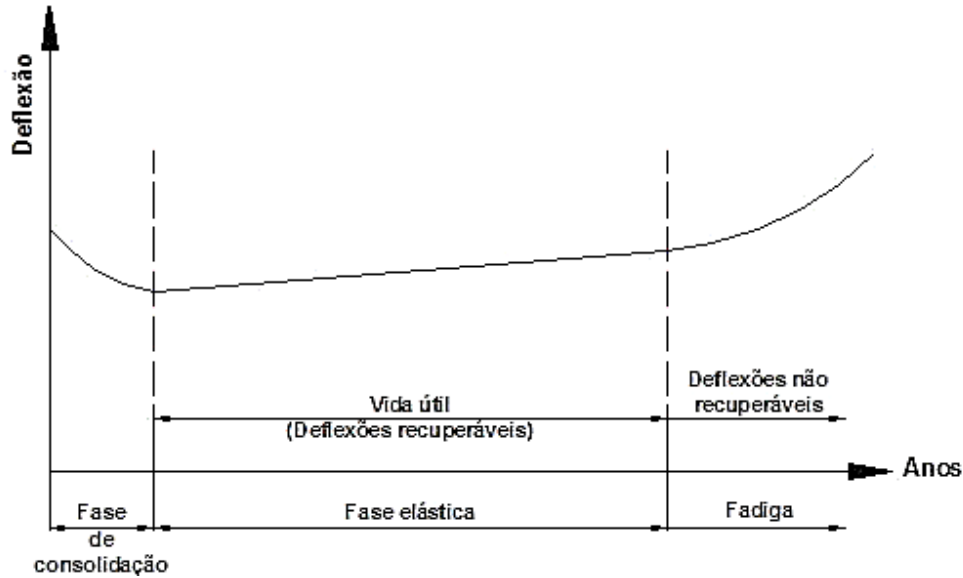
De acordo com Senço (1997), a Figura 1 ilustra a relação entre as deflexões provocadas pelas passagens dos veículos e o tempo de vida. No início, tem-se a fase de consolidação pelo tráfego. A seguir a fase de deflexões recuperáveis, que corresponde à fase de vida útil para se chegar à fase em que as deflexões não são mais recuperáveis entrando o pavimento no estado de fadiga.

**Figura 1:** Deflexões no pavimento ao longo da vida útil (Senço, 1997).

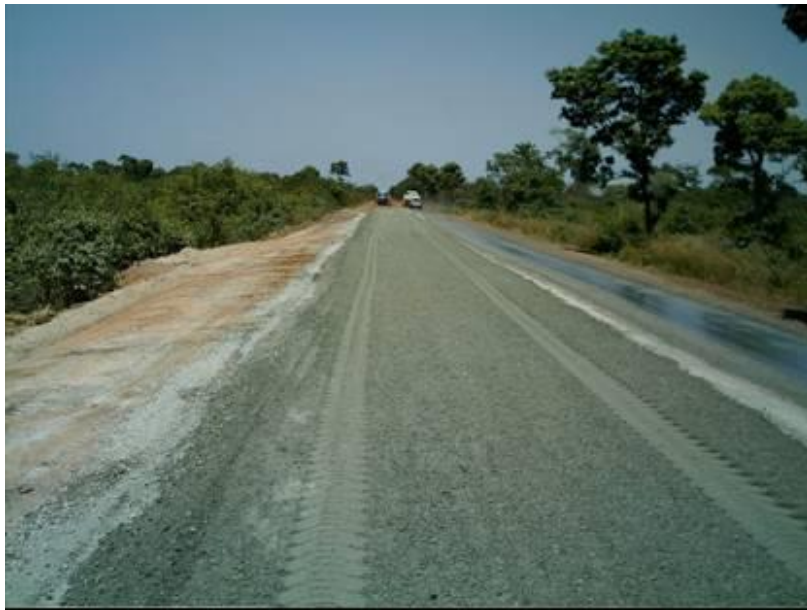
Foram analisados vários fatores, inclusive o período das chuvas que estava por iniciar, e se a restauração não fosse concluída rapidamente, com a chegada das chuvas, a sua conclusão teria que esperar pelo menos mais seis meses. O cliente aceitou a nova solução desde que a contratada executasse as concordâncias verticais o mais suave possível uma vez que o greide da pista seria elevado em pelo menos 15cm. A Figura 3 ilustra o momento que a brita graduada foi lançada sobre o pavimento antigo e seria compactado e acabado para se tornar a nova base.

**Figura 3:** Lançamento de brita graduada sobre pavimento antigo.

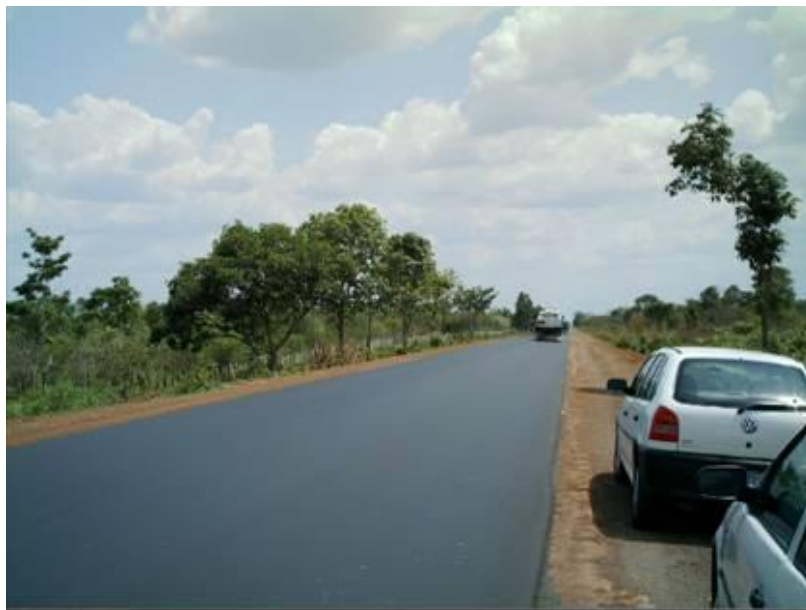
O processo de execução foi o mesmo de qualquer base de brita graduada: espalhamento, homogeneização, umidificação, compactação e acabamento final. Posteriormente a imprimação e aplicação de revestimento asfáltico, conforme ilustrado na Figura 4.

**Figura 4:** Segmento da BR-135 concluído.

O serviço foi executado, o resultado ficou bom quase que imperceptível a diferença de um segmento reciclado para com o outro que apenas teve adicionado uma nova camada de base, no entanto, ficaram as incógnitas: Qual solução é a mais vantajosa financeiramente? Qual solução terá maior tempo de vida útil?

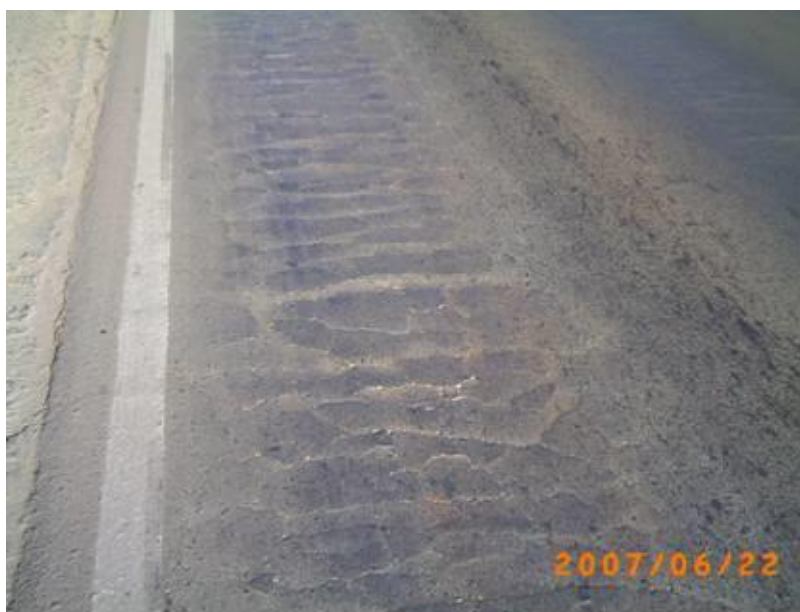
A restauração executada no estado de Goiás, na rodovia BR-020 próximo à Serra JK (km 54+320m), deparou-se com uma problemática: o segmento foi o primeiro trecho restaurado logo no início da obra e, antes do término, o segmento que foi reciclado a base com adição de Cal CH-3 mais a incorporação do revestimento existente, começou a trincar conforme verificado na Figura 5 e apresentar deformações permanentes precocemente (Figura 6).

**Figura 5:** Segmento recém restaurado através de reciclagem da Base com trincamento.

A contratada investigou os motivos da apresentação de defeitos tão rapidamente após a conclusão da restauração naquele seguimento, e os resultados da investigação foram: deflexões através da Viga Benkelman relativamente altas em comparação aos outros segmentos da rodovia (deflexões encontradas próximas a 80x0,01mm, 90x0,01mm e algumas próximas à 100x0,01mm), que para um segmento recém restaurado são deflexões muito altas.

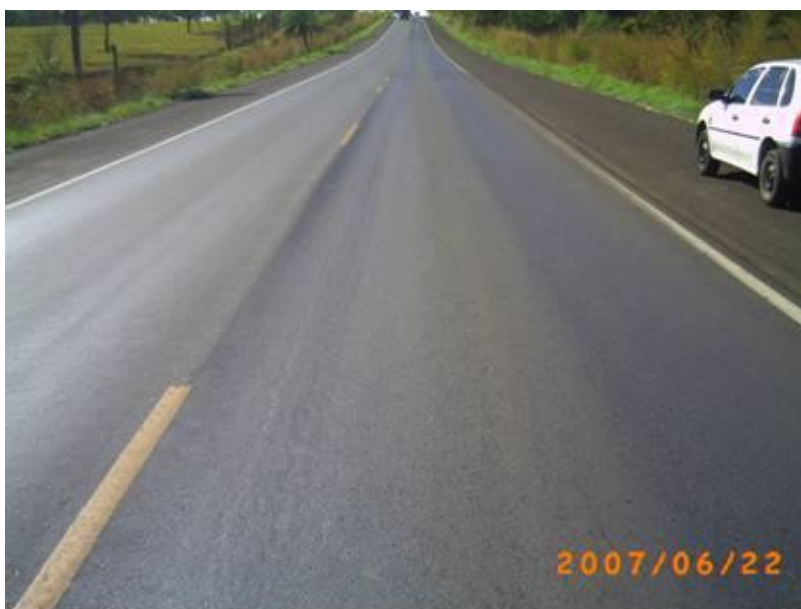
**Figura 6:** Trecho reciclado com ocorrência de deformação permanente

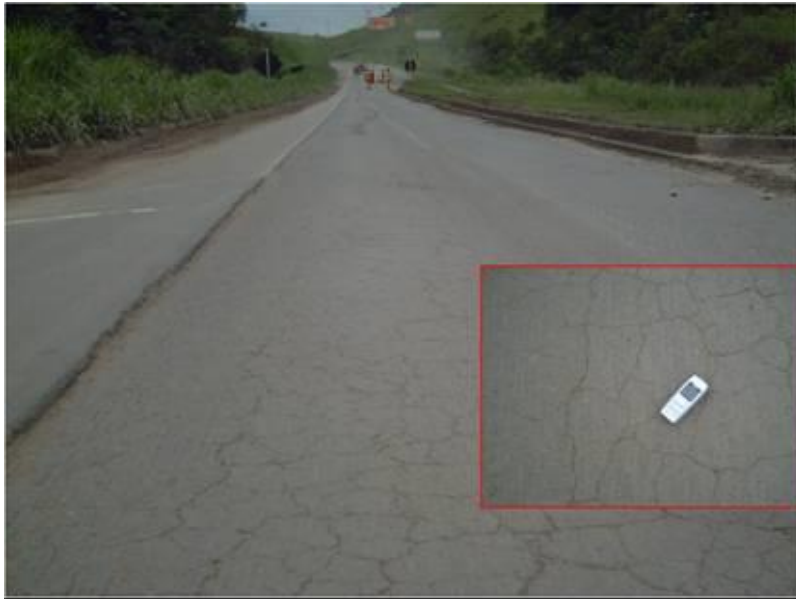
A Figura 8 ilustra o pavimento da BR-101 no Estado do Espírito Santo após os serviços de fresagem. Pode-se observar que após fresar 4cm do revestimento existente conforme projeto, em alguns segmentos, as trincas em bloco ainda permanecem, e fatalmente irão refletir no novo revestimento, fazendo com que a sua vida útil seja bastante reduzida.

**Figura 8:** Visão do revestimento após fresagem ineficiente.

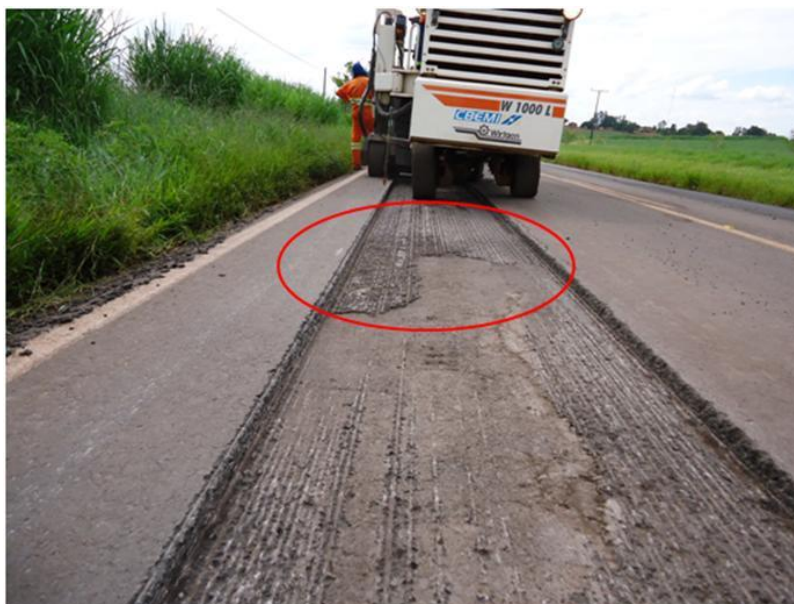
Na rodovia estadual PR-180, quando a mesma passava por obras de manutenção e revitalização, nos serviços de fresagem do pavimento, o projeto previa a remoção de 3cm do pavimento, porém quando se retirou essa espessura, não foi suficiente para fresar toda a espessura da primeira camada de revestimento, assim, permaneceu ainda na superfície uma pequena fração do pavimento antigo.

A Figura 9 ilustra a falha identificada. Ainda em serviços de fresagem do revestimento, deve-se tomar cuidado onde a rodovia passou por operações tapa buraco executados sem obedecer à especificação de serviço conforme ilustrado na Figura 10.

**Figura 9:** Execução de fresagem ineficiente.

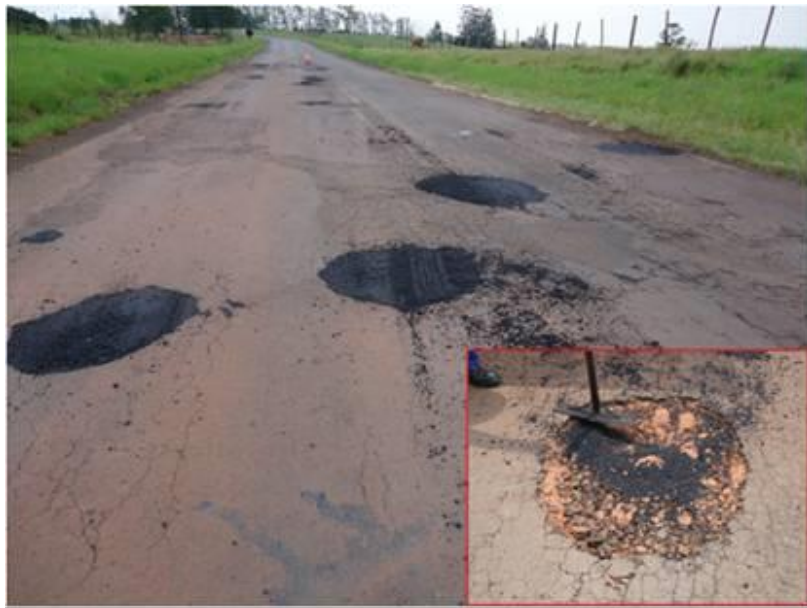
**Figura 10:** Operações tapa buraco emergenciais.
