CONINFRA 2011 – 5º CONGRESSO DE INFRAESTRUTURA DE TRANSPORTES (CONINFRA 2011 - 5º TRANSPORTATION INFRASTRUCTURE CONFERENCE)

ESTUDO HISTÓRICO E DAS CONDIÇÕES ATUAIS DA RODOVIA BR-222 NO ESTADO DO CEARÁ (STUDY HISTORY AND CURRENT CONDITIONS OF HIGHWAY BR-222 IN THE STATE OF CEARÁ)

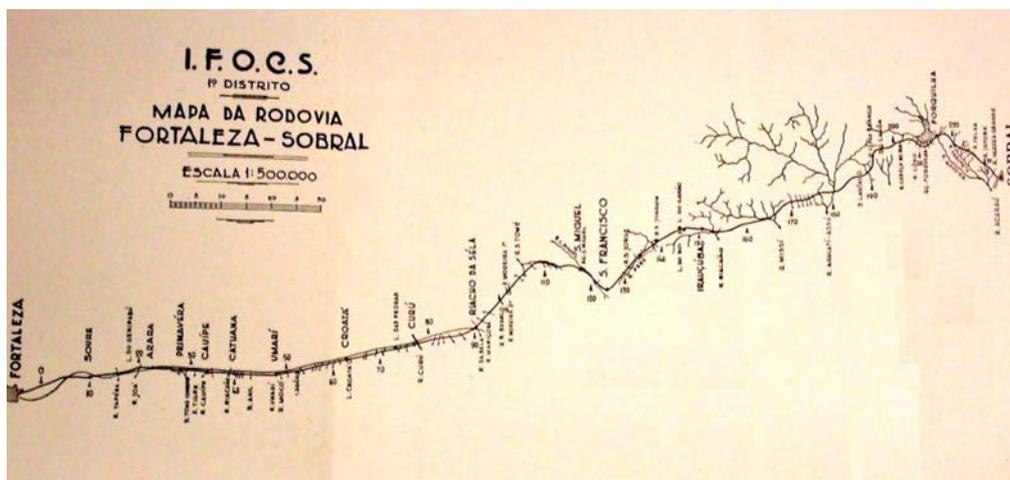
Figura 01 - Traçado inicial estrada carroçável Fortaleza-Sobral (IFOCS – 1922)

A inspetoria buscou a determinação do traçado da estrada de rodagem (Figura 01) utilizando a rota da antiga de uma “picada do telegrafo” até o Riacho da Sela, hoje Umirim, passando por Soure, atualmente Caucaia, Arara, Belo Horizonte e Curú. Do Riacho da Sela em diante o traçado abandona a linha telegráfica para passar por Tururú, Itapipoca, São Bento do Amontada, Sant’Ana, Santana do Acaraú hoje, e chegar finalmente a Sobral (IFOCS, 1921).

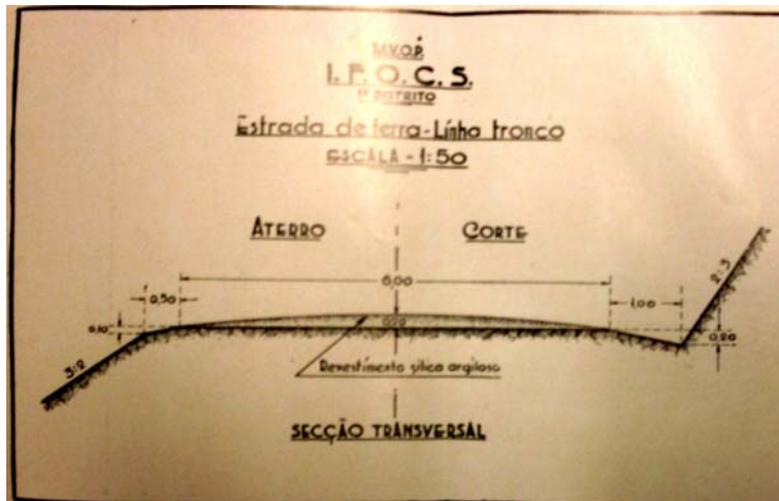
Figura 02 - Seção transversal da estrada de terra Fortaleza-Teresina (IFOCS, 1922).

- Em serra:
Obras d'arte de 5,50 m de largura
Raio mínimo.....50,00m
Rampa máxima.....8%
Tangente mínima entre curvas de concavidades opostas.....30,00m
Extensão mínima em nível entre rampa e contra rampa.....30,00m
- Em terreno normal:
Raio mínimo.....70,00m
Rampa máxima.....6%
Tangente mínima entre curvas de concavidades opostas.....40,00m
Extensão mínima em nível entre rampa e contra rampa.....40,00m

A seção transversal da estrada de terra que ligava na época as cidades de Fortaleza a Teresina é indicada na figura abaixo (Figura 02).

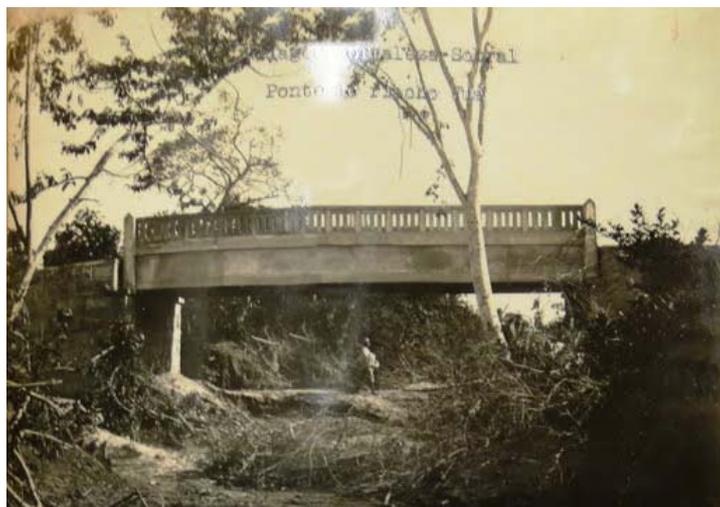
Figura 03 - Ponte sobre o rio Juá (IFOCS, 1939).

- Ponte sobre o rio Juá, com o vão de 15 metros (Figura 03);
- Ponte sobre o rio Cauhype, com o vão de 20 metros;
- Ponte sobre o rio Curú, com vão de 90 metros (Figura 04).

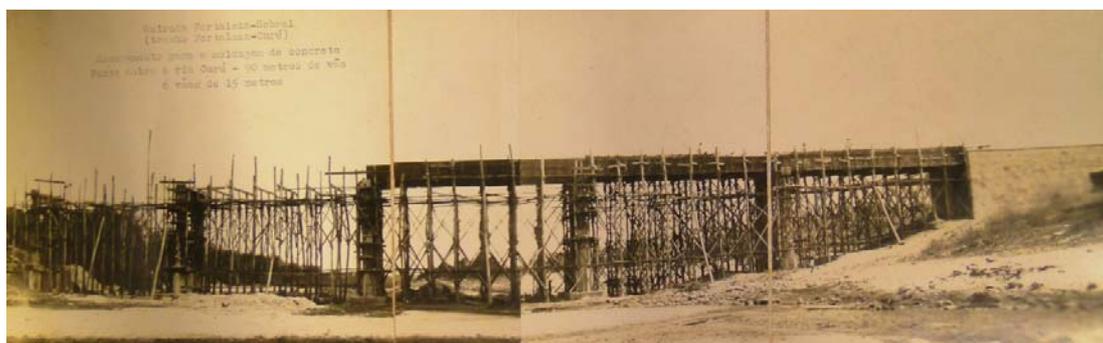
Figura 04 - Construção da Ponte sobre o rio Curú (IFOCS-1939).

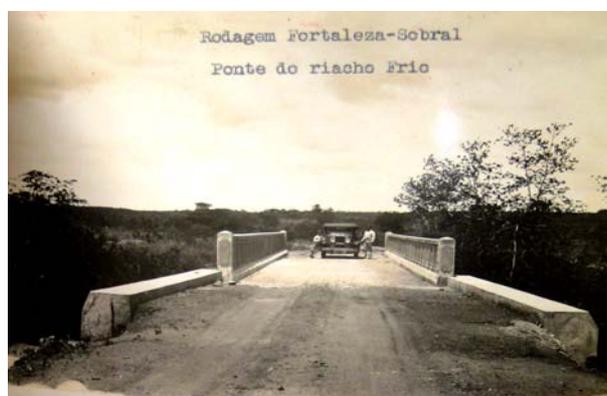
Figura 05 - Ponte do riacho frio (IFOCS, 1929)

No período de 1928 a 1929 foram construídas as pontes “Frios” (Figura 05) e “Aracatí-Assu” (Figura 06). Foram poucos os trabalhos de terraplenagem, mas constam entre eles a construção de pequenos aterros, inclusive alguns reparos no aterro do rio Maranguapinho (Figura 07).

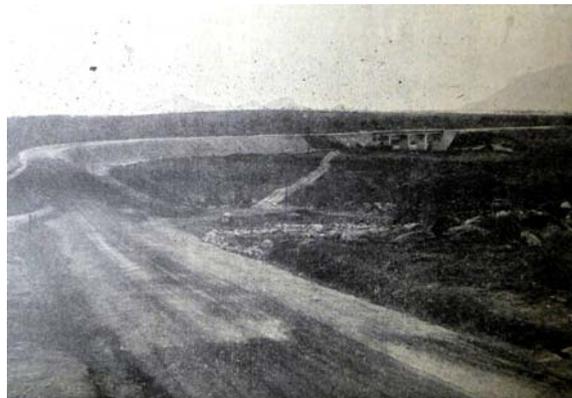
Figura 06 - Ponte sobre o rio Aracati-Assu (IFOCS, 1929)

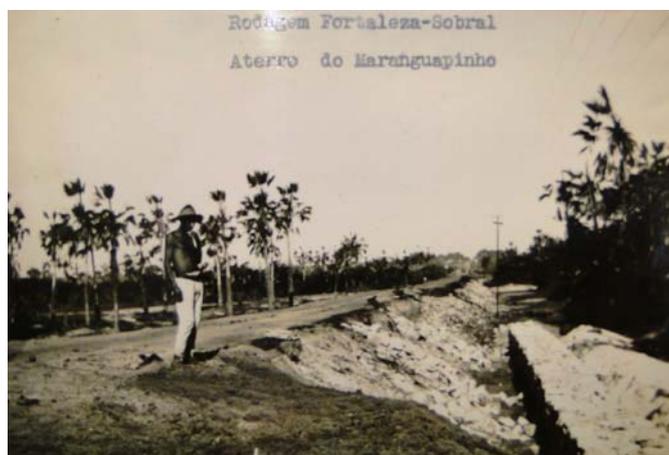
Figura 07 - Aterro do rio Maranguapinho (IFOCS-1929)

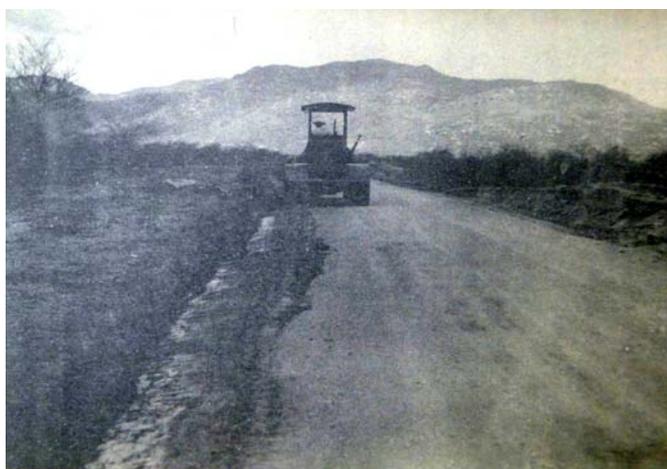
Figura 08 - Serviços das auto-patrols (IFOCS-1934b).

Um acidente de monta nesta estrada foi à ruptura de dois açudes particulares situados no riacho Jatobá, a montante da estrada, no quilômetro 228, arrombando o aterro em três pontos numa extensão total de 90 metros. Este aterro fazia parte do antigo leito da estrada Forquilha-Sobral que foi aproveitado na construção da nova estrada. O aterro que tinha antes três metros e meio de altura e já estava suficientemente consolidado, não pode resistir a este acidente. Em virtude da falta de material para reparo, os trechos danificados só puderam ser atendidos no momento, com o emprego dos materiais achados na limpeza das valetas (IFOCS 1934b). Necessitaram-se notáveis serviços das motoniveladoras ou “auto-patrols” 109 e 209 (Figura 08).

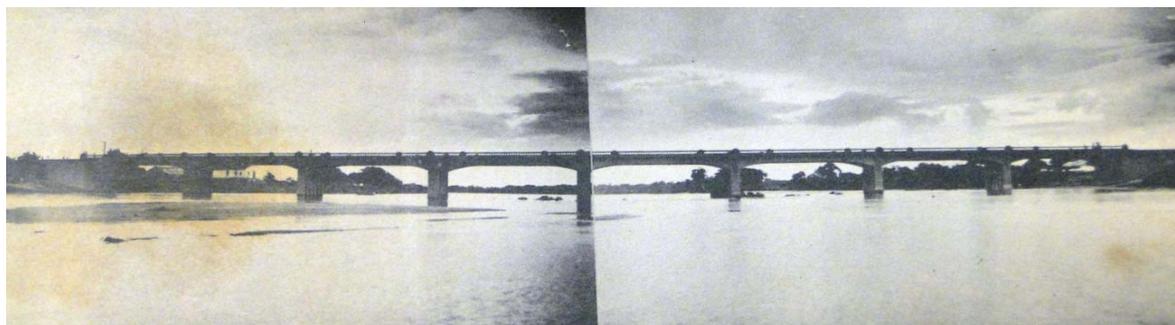
Figura 09 - Ponte Otto de Alencar (IFOCS-1934a).

Segundo IFOCS (1934c) em 1934 as verbas disponíveis não permitiram prosseguir os serviços de construção além de Sobral, porém foi consolidada a ponte sobre o rio Acaraú, ponte esta de proporções notáveis, que serve de duas vias: para estrada de rodagem da linha Fortaleza-Teresina; e de via férrea na ligação entre a rede de viação cearense e a estrada de ferro de Sobral; além de possuir um passeio lateral para pedestres, com uma largura total de 11 metros.

O projeto da ponte Otto de Alencar (Figura 09) é de uma estética muito moderna, traçado com a melhor técnica atual, à época, e que foi realizado pela Inspetoria sem uma aparelhagem apropriada, o que vem a aumentar de muito o valor da sua realização. Algumas das fundações foram executadas em blocos de concreto ciclópico que alcançou a rocha à profundidade média de 6,00 metros, outros foram efetuados sobre estacas de concreto armado de 6,00 e 7,00 metros de comprimento, a ponte é considerada uma das obras mais notáveis realizadas pela IFOCS.

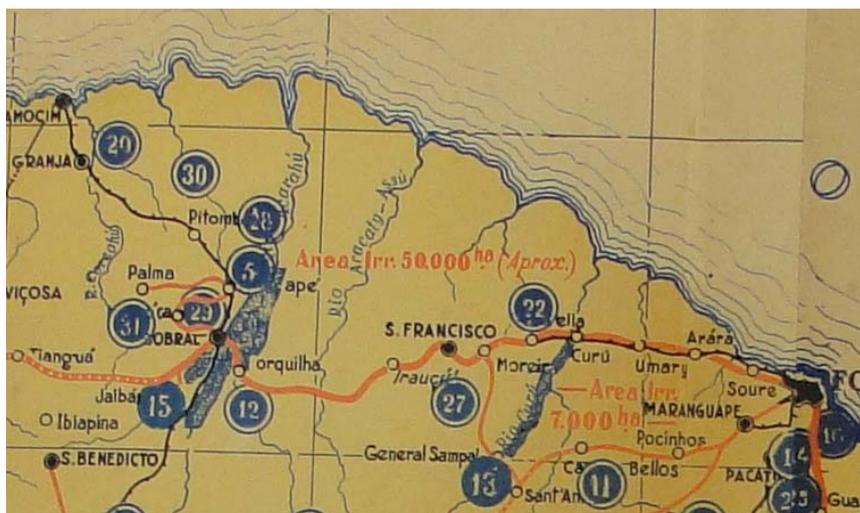
Figura 10 - Trecho Fortaleza-Sobral (IFOCS-1934c).

De acordo com IFOCS (1934c) em 31 de dezembro de 1934 já se encontrava concluído todas as obras de arte e o trecho Fortaleza-Sobral já estava em tráfego com 233 km de extensão. O traçado da Rodovia a ser realizado em dez anos, de 1939 a 1948, pode ser visualizado através do mapa a seguir (Figura 10):

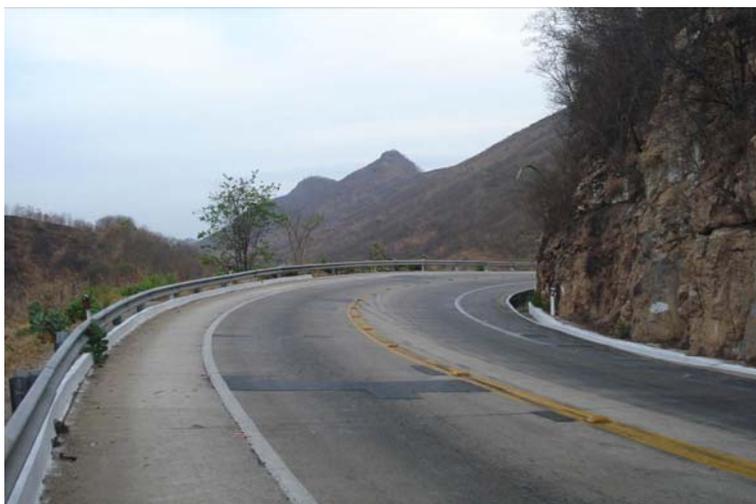
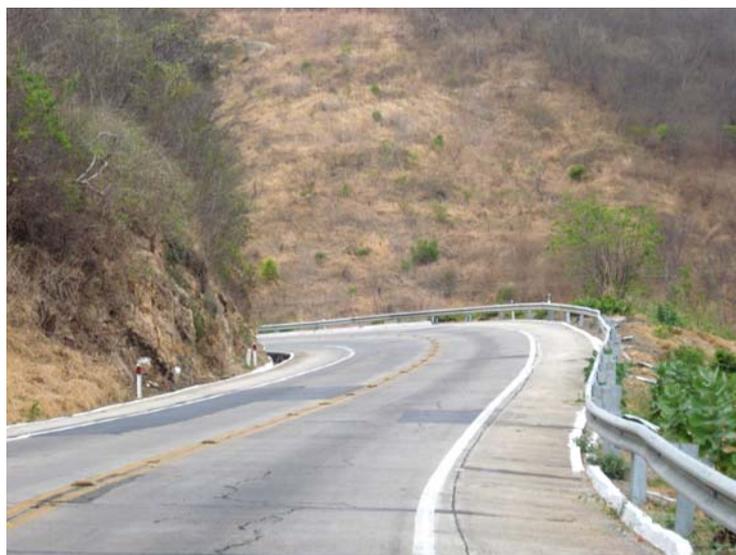
Figura 11 - Curva da morte na BR-222/CE, km 110.

Figura 12 - Curva da morte na BR-222/CE, km 110.

Nos últimos anos a situação verificada na Rodovia BR-222, no Estado do Ceará, é de condições de tráfego difícil nos períodos de chuva, que, na região é entre os meses de fevereiro e maio. Além disso, existem pontos críticos de traçado, como por exemplo, a curva localizada no Km 110, de raio pequeno, denominada de “curva da morte” (Figuras 11 e 12).
