44ª RAPv – REUNIÃO ANUAL DE PAVIMENTAÇÃO E 18º ENACOR – ENCONTRO NACIONAL DE CONSERVAÇÃO RODOVIÁRIA

Foz do Iguaçu, PR – 18 a 21 de agosto de 2015

ESTUDO DO COMPORTAMENTO DA ADERÊNCIA PNEU-PAVIMENTO AEROPORTUÁRIO EM FUNÇÃO DA RETEXTURIZAÇÃO POR HIDROJATEAMENTO A ALTA PRESSÃO

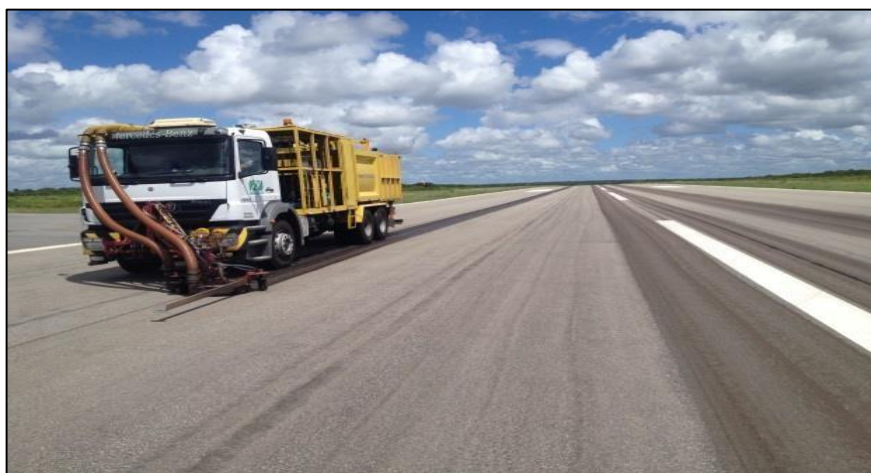
Figura 3. Retexturização da pista do Aeroporto Dragão do Mar (INFRAERO, 2014).

No Brasil, tem-se aplicado mais comumente a técnica de remoção por hidrojateamento a alta pressão, figura 3. Esse método tem se mostrado, na maioria dos casos, eficaz em áreas ligeiramente contaminadas. Entretanto, antes da execução do processo de hidrojateamento recomenda-se uma inspeção prévia dos pavimentos, por equipe técnica experiente, para saber quais as áreas que deverão ser submetidas ao processo de retirada de borracha, evitando, assim, trabalhos em áreas não afetadas pelo contaminante (OLIVEIRA, 2008).

Segundo a INFRAERO (2009), o equipamento utilizado atualmente tem capacidade do tanque de água de 12.000 litros e do reservatório de resíduos sólidos de 7.200 litros, com peso total veículo 24.900 Kg, sendo 9.580 Kg no eixo dianteiro e 15.320 Kg nos eixos traseiros. Possui uma caixa de transmissão automática e sistema hidrostático para deslocamento contínuo e uniforme (piloto

automático). Opera com 02 (dois) chuveiros rotativos, cada um com 600mm de diâmetro e bicos espargidores.

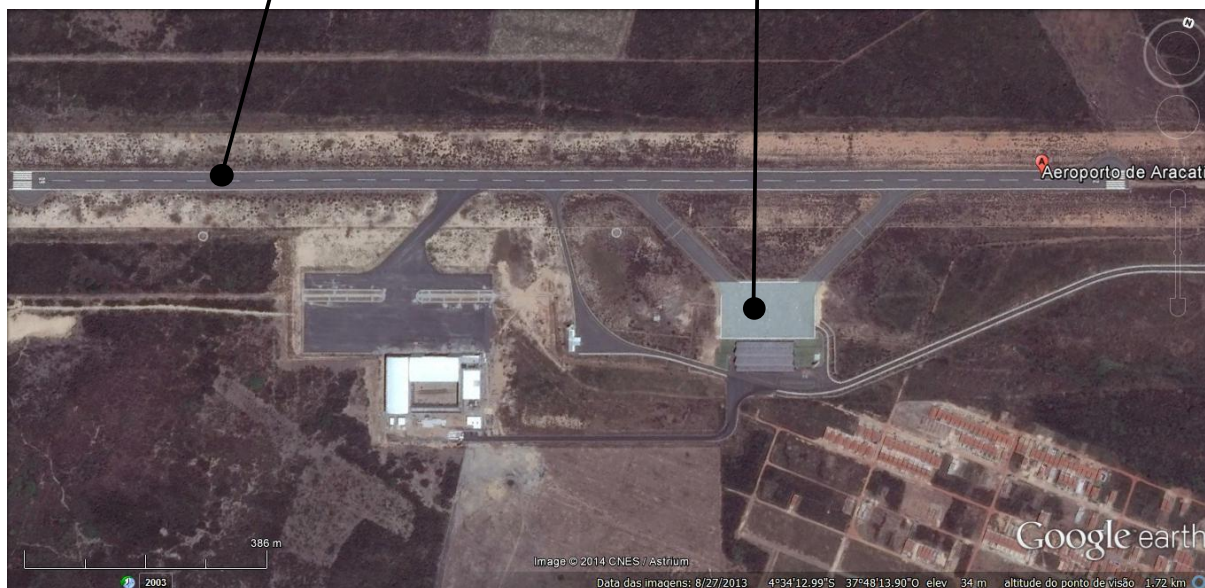
Figura 4. Imagem aérea do aeroporto de Aracati (Fonte: Google Earth, 2014)

O moderno Aeroporto Dragão do Mar Figura 4, foi construído a partir de uma pista de pouso em atividade há mais de 50 anos e localiza-se na altura do quilômetro 137 da rodovia CE 040. Projetado para receber aviões de grande porte, que normalmente operam em voos internacionais - como, por exemplo, a família Boeing 737. Com vida útil de 20 anos, pode operar 1.200 movimentos por ano (SETUR, 2013).
