44ª RAPv – REUNIÃO ANUAL DE PAVIMENTAÇÃO E 18º ENACOR – ENCONTRO NACIONAL DE CONSERVAÇÃO RODOVIÁRIA

Foz do Iguaçu, PR – 18 a 21 de agosto de 2015

ESTUDO DO COMPORTAMENTO DA ADERÊNCIA PNEU-PAVIMENTO AEROPORTUÁRIO EM FUNÇÃO DA RETEXTURIZAÇÃO POR HIDROJATEAMENTO A ALTA PRESSÃO

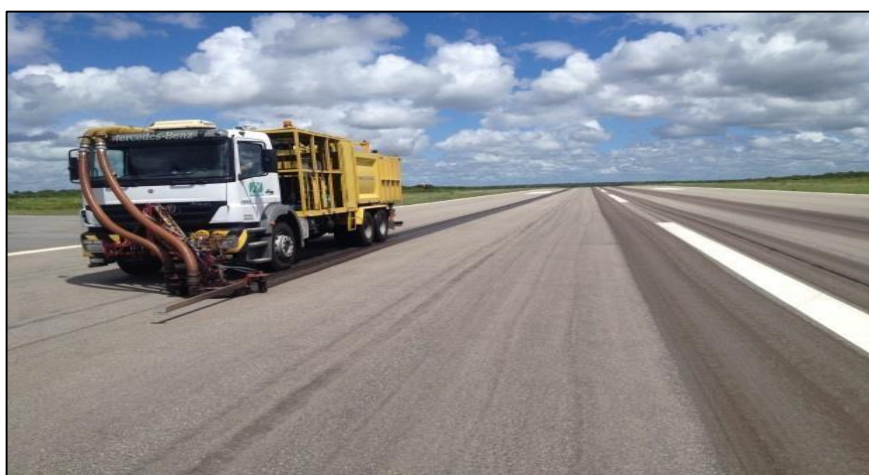
No Brasil, tem-se aplicado mais comumente a técnica de remoção por hidrojateamento a alta pressão, figura 3. Esse método tem se mostrado, na maioria dos casos, eficaz em áreas ligeiramente contaminadas. Entretanto, antes da execução do processo de hidrojateamento recomenda-se uma inspeção prévia dos pavimentos, por equipe técnica experiente, para saber quais as áreas que deverão ser submetidas ao processo de retirada de borracha, evitando, assim, trabalhos em áreas não afetadas pelo contaminante (OLIVEIRA, 2008).

Figura 3. Retexturização da pista do Aeroporto Dragão do Mar (INFRAERO, 2014).

Segundo a INFRAERO (2009), o equipamento utilizado atualmente tem capacidade do tanque de água de 12.000 litros e do reservatório de resíduos sólidos de 7.200 litros, com peso total veículo 24.900 Kg, sendo 9.580 Kg no eixo dianteiro e 15.320 Kg nos eixos traseiros. Possui uma caixa de transmissão automática e sistema hidrostático para deslocamento contínuo e uniforme (piloto

automático). Opera com 02 (dois) chuveiros rotativos, cada um com 600mm de diâmetro e bicos espargidores.

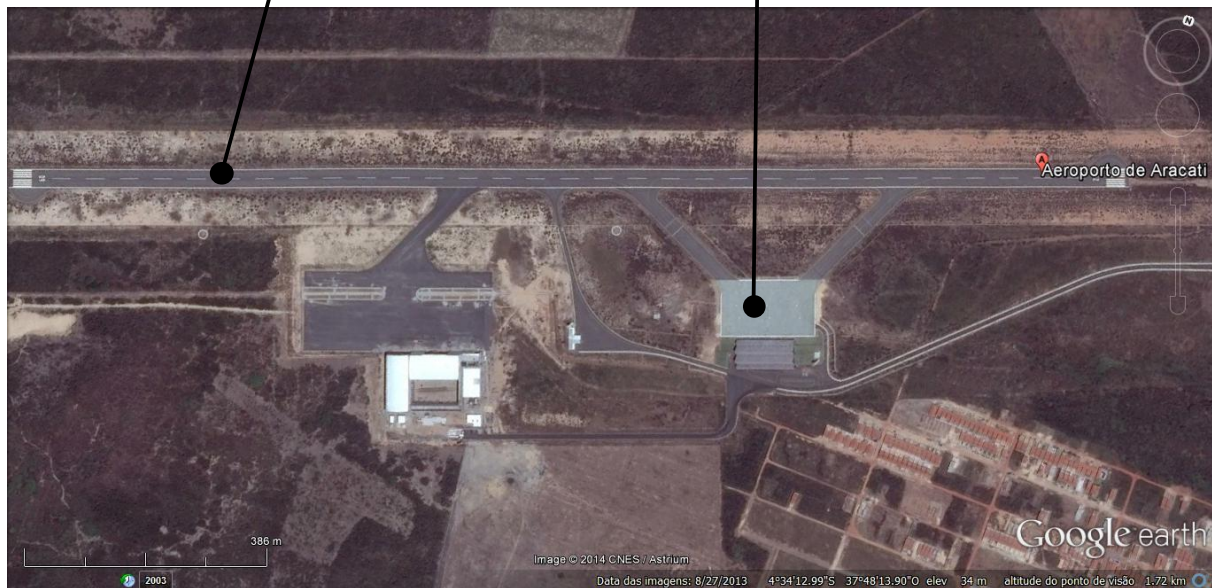
O moderno Aeroporto Dragão do Mar Figura 4, foi construído a partir de uma pista de pouso em atividade há mais de 50 anos e localiza-se na altura do quilômetro 137 da rodovia CE 040. Projetado para receber aviões de grande porte, que normalmente operam em voos internacionais - como, por exemplo, a família Boeing 737. Com vida útil de 20 anos, pode operar 1.200 movimentos por ano (SETUR, 2013).

Figura 4. Imagem aérea do aeroporto de Aracati (Fonte: Google Earth, 2014)
