XIV ENCONTRO DE PÓS-GRADUAÇÃO E PESQUISA

Identificação de Patologias em Pavimentação Asfáltica de Estacionamento do Campus da Unifor.

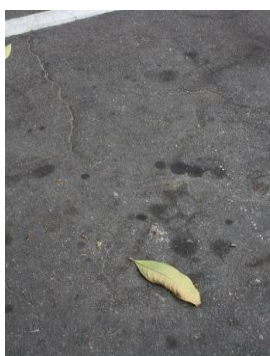
Figura 1 : Trinca isolada

Uma trinca é considerada isolada quando as trincas forem predominantemente ortogonais ao eixo da via. De acordo com Bernucci et. al., (2008), normalmente, são causadas devido a contração e dilatação do revestimento asfáltico ou são causadas por propagações de trincas de camadas subjacentes como visto na Figura 1.

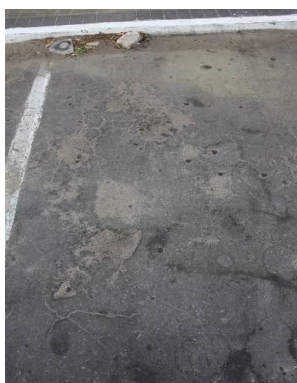
Figura 2 : Trinca interligada

Para Bernucci et. al. (2008), as trincas interligadas se unem umas nas outras formando blocos irregulares que se assemelham ao couro do jacaré, mostrado na Figura 2. Há muitos fatores que podem gerar esse tipo de patologia. Os mais comuns são ação da repetição de cargas do tráfego, ação climática com variação de temperatura, envelhecimento do ligante e perda de flexibilidade, compactação deficiente do revestimento, deficiência no teor de ligante asfáltico, sub-dimensionamento das camadas, rigidez excessiva do revestimento em estrutura com elevada deflexão, recalques diferenciais, entre outros.

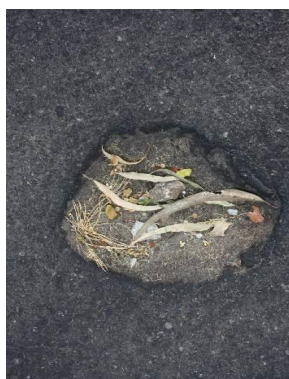
Figura 5 : “Panela”

As panelas são cavidades nos revestimentos asfálticos, podendo ou não atingir camadas subjacentes. Possuem dimensões e profundidades variadas. A Figura 5 exibe um exemplo de panela. O defeito é muito grave pois afeta estruturalmente o pavimento e permite o acesso das águas superficiais ao interior da estrutura comprometendo-a completamente. Esse problema é causado pelo trincamento por fadiga em estágio terminal, desintegração localizada na superfície do pavimento, deficiência na compactação, umidade excessiva em camadas de solo, falha na imprimação, segregação, entre outros, Bernucci et. al. (2008)

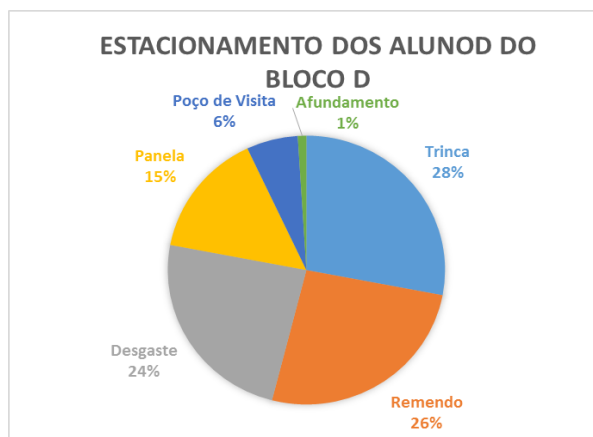
Figura 8 : Gráfico das patologias nos estacionamentos estudados

No gráfico apresentado na Figura 8 consta um resumo dos principais defeitos identificados no estacionamento dos alunos do Bloco D e as respectivas porcentagens de cada tipo de patologia.

Verifica-se pelos dados apresentados na Figura 8 que no estacionamento dos alunos do Bloco D, as trincas são as patologias mais constantes, seguida dos remendos e desgaste. Os afundamentos identificados concentram-se na região das vagas dos veículos, especificamente nos locais onde os pneus dos veículos ficam parados.

Diante das patologias que foram verificadas no estudo, sugere-se como medida corretiva, a utilização de um recapeamento geral dos estacionamentos anteriormente estudados, mediante uma fresagem do pavimento antigo e, posteriormente, a construção de uma nova camada asfáltica.
