Proposta de Contenção de Talude em Solo Grampeado Localizado na Falha de Salvador - BA

RESUMO: O emprego da técnica de solo grampeado para estabilização de taludes, tem-se tornado comum no meio geotécnico devido às vantagens que este tipo de solução apresenta frente as demais, sobretudo relacionadas ao custo, velocidade e porte da obra. Dessa forma, este trabalho apresenta uma proposta de contenção em solo grampeado e a análise de estabilidade de um talude natural, localizado na cidade de Salvador/BA, o qual sofreu intervenções humanas no trecho inferior, o que tem ocasionado juntamente com outros fatores, escorregamentos e rupturas superficiais. Percebeu-se que os fatores de segurança obtidos foram próximos a 1, caracterizando o risco iminente de ocorrência de rupturas do talude. Diante das análises realizadas no dimensionamento da solução, é possível concluir que a técnica de solo grampeado, além de possuir vantagens do ponto de vista executivo, seu dimensionamento conta com um método de análise que possibilita a utilização de diferentes configurações de grampos, permitindo uma economicidade e segurança no projeto de contenção.

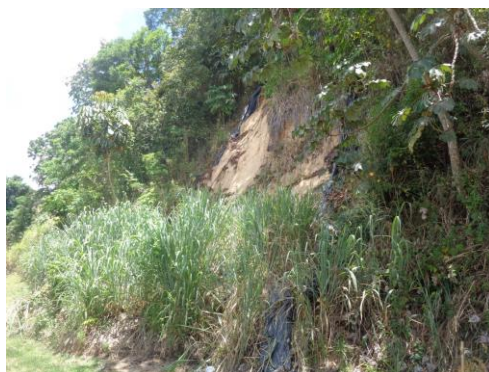
Figura 2. Cicatriz de rupturas recentes na parte inferior do talude.

São observadas sinais de escorregamentos recentes evidenciados pelas rupturas desnudas ao longo do trecho inferior do talude, porém podem existir rupturas mais antigas nos trechos cobertos por vegetação, além disso, a topografia evidencia a deposição de material escorregado no pé do talude. Os taludes, de acordo com a topografia disponibilizada, apresentam inclinação entre 40 à 60°, e alturas variando de 20 a 36 m, com presença de solos residuais que condicionam rupturas superficiais ou pouco profundas.

É possível observar em campo a presença de descontinuidades herdadas da rocha matriz, basicamente fraturas sub-verticais e inclinadas, que condicionam a ocorrência de pequenas rupturas superficiais. A Figura 2 apresenta a situação do talude.

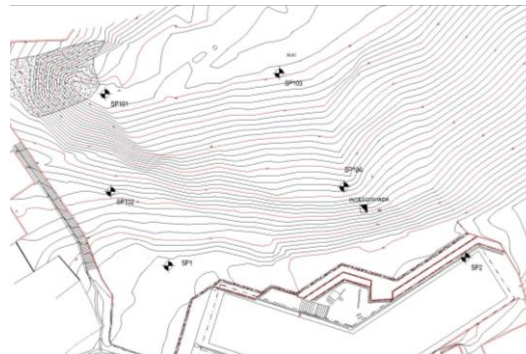
Figura 3. Localização das investigações.

Na área de estudo foram realizadas, seis sondagens à percussão que permitiram inferir as características estratigráficas no maciço, como também foi retirada uma amostra indeformada na face do talude rompido para obtenção dos parâmetros de resistência ao cisalhamento do solo através de ensaios de cisalhamento direto na umidade natural e inundada. As localizações das investigações são apresentadas na Figura 3 a seguir.
