# Estudo de Caso de Soluções de Fundações para a Ponte Malhada Localizada em Rio Largo-AL

**RESUMO:** O presente trabalho visa comparar diferentes soluções de fundações para reconstrução da Ponte Malhada localizada em Rio Largo-AL, que conecta o povoado do Munguba à Usina Leão. Um dos critérios utilizados para escolha é a velocidade de execução, em virtude do caráter emergencial, visto que enchentes causaram a completa destruição de tal ponte. Para isso, foram realizadas sondagens SPT no local, indicando subsolo constituído majoritariamente por argila siltosa com ocorrência de areia e solo arenoso mais resistente em torno dos 14 metros de profundidade. Ao avaliar diferentes soluções, tais como estacas pré-moldadas de concreto, estacas metálicas e tubulões, verificou-se que a utilização de estacas metálicas compostas por perfis laminados e retilíneos, para esse caso de estudo, mostrou-se mais adequada, visto que permite um espaço livre maior, dando mais celeridade à execução dos blocos de coroamento.

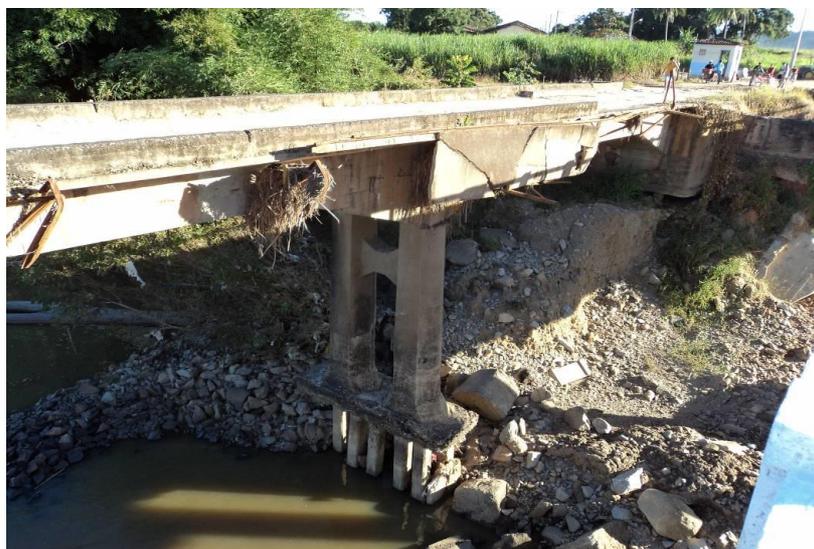
Figura 2. Detalhe das estacas de fundação da ponte antiga, (BARROS, 2010).

Em Junho de 2010 ocorreram enchentes nos estados de Alagoas e Pernambuco, onde alguns municípios sofreram bastante com a destruição de casas, escolas, hospitais, ruas, prédios públicos, pontes etc. Uma das pontes que estão sujeitas a força das águas foi a Ponte Malhada, sobre o rio Mundaú (Figura 1), que dá acesso ao povoado da Utinga, e as propriedades da usina Utinga Leão localizada no Município de Rio Largo, Estado de Alagoas. Acredita-se que, fatores como a esbeltez das estacas, bem como sua exposição (Figura 2) contribuíram para a ruptura do sistema estaca-solo.

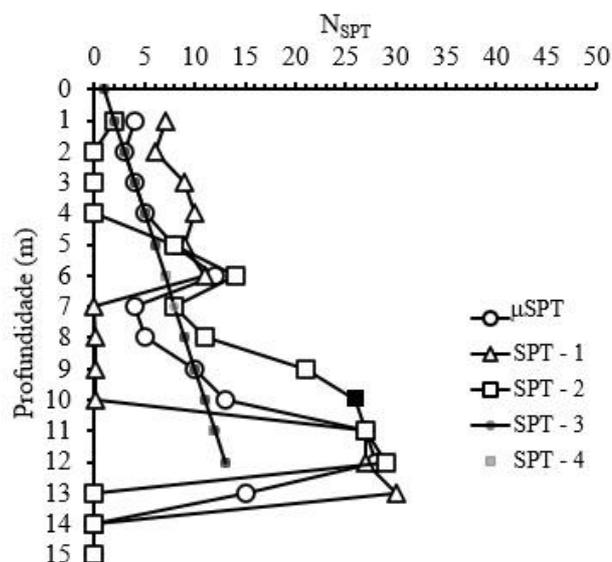
Foram realizados quatro furos de sondagem SPT, variando de 12 a 14 m de profundidade, identificando a predominância de argila siltosa com consistência variando de muito mole a média, atingindo camadas duras em torno de 10 m de profundidade. A Figura 3 apresenta os resultados obtidos nos furos SP-01, SP-02, SP-03 e SP-04, respectivamente.

Figura 3. Resultado das sondagens SPT.

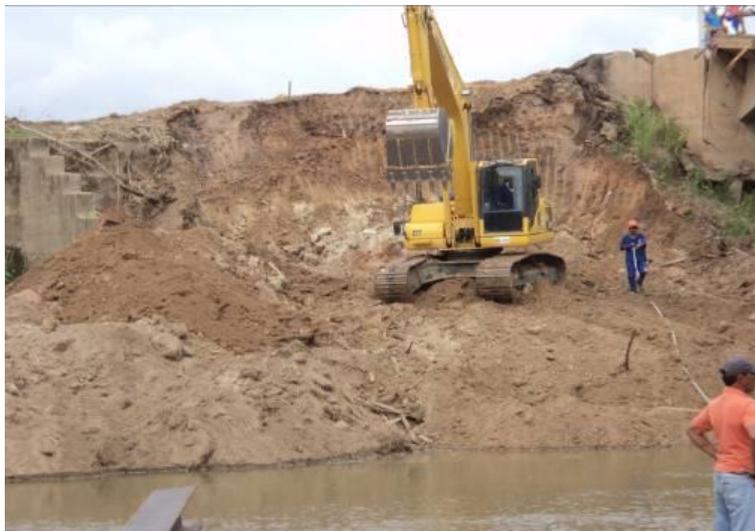
Figura 4. Escavadeira hidráulica realizando a regularização do terreno (BARROS, 2010).

tratamento especial. Nesse sentido, realizou-se a regularização do local por meio de terraplenagem, para possibilitar a entrada do equipamento denominado bate estaca (Figuras 3 e 4).

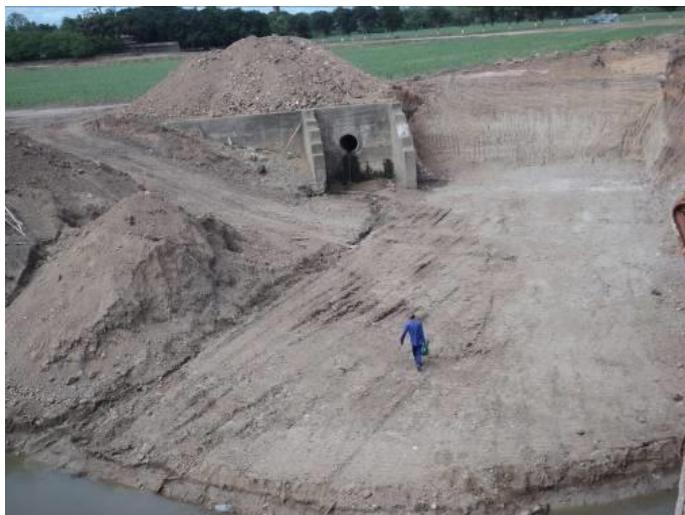
Figura 5. Terreno regularizado para acesso do bate estaca (BARROS, 2010).

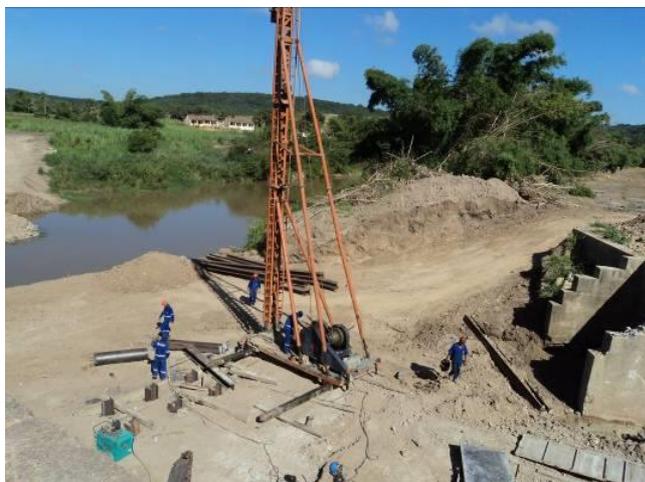
Seguido do processo de terraplenagem, iniciou-se o processo de cravação das estacas metálicas, utilizando um peso de 20 kN (Figura 6).

Figura 6. Cravação das estacas pelo equipamento (BARROS, 2010).

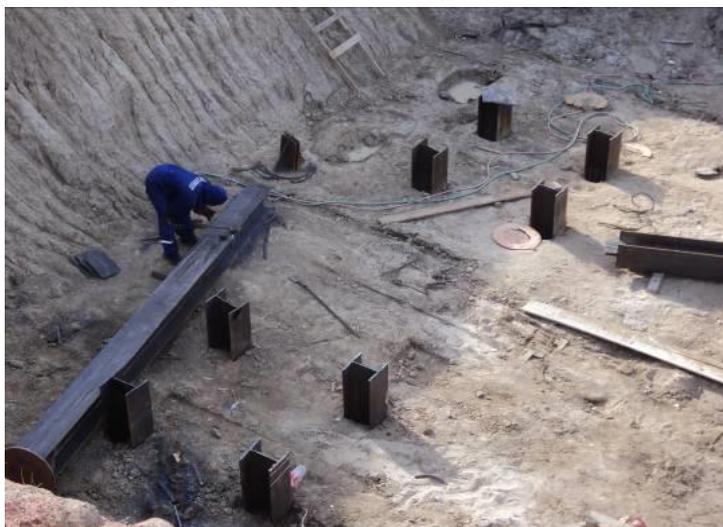
Figura 7. Posicionamento das estacas no início da ponte (BARROS, 2010).

Ressalta-se que foram utilizados diferentes processos executivos para as estacas localizadas no início da ponte e no centro da mesma, onde as estacas encontram-se em uma condição submersa. As estacas no início da ponte foram cravadas para resistir aos empuxos solicitantes (Figura 7) enquanto as estacas centrais receberam camisas metálicas com preenchimento em concreto (Figuras 8 e 9).

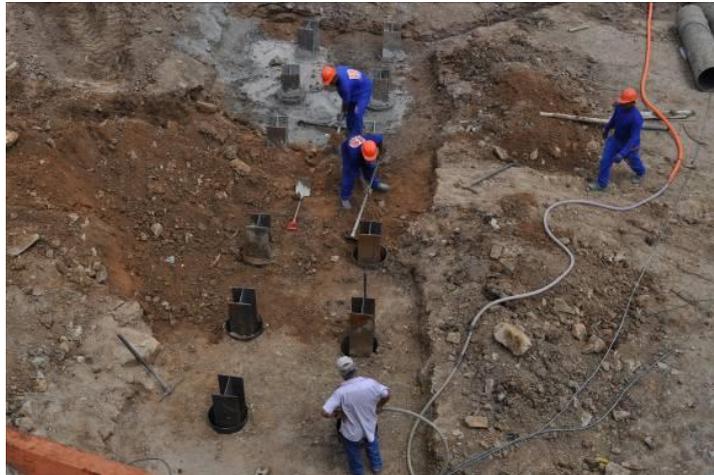
Figura 8. Camisas metálicas recebendo preenchimento em concreto (BARROS, 2010).

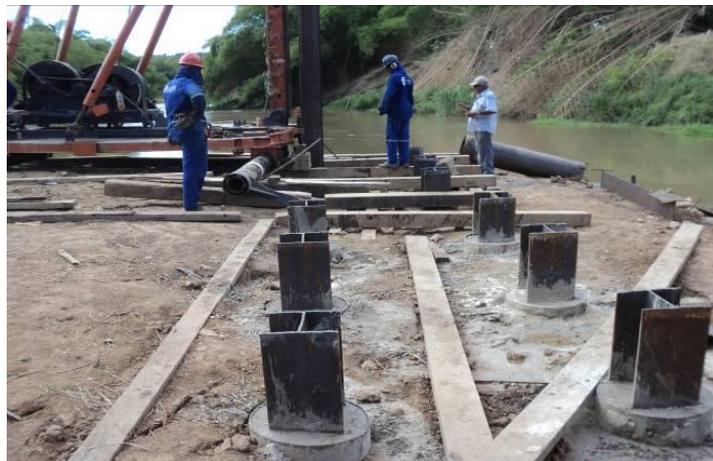
Figura 9. Camisas metálicas preenchidas de concreto (BARROS, 2010).
