Reforço de Fundação em Estaca Hélice Contínua Monitorada: Estudo de Caso em São José dos Pinhais – PR

PALAVRAS-CHAVE: Hélice Contínua Monitorada, Reforço de Fundação, Prova de Carga, PIT.

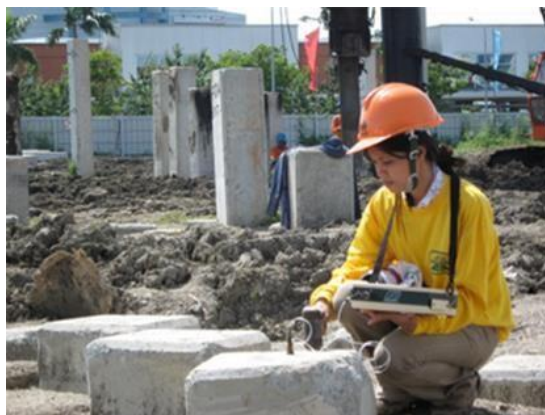
Figura 1. Execução do PIT

O PIT (Pile Integrity Test) é um ensaio não destrutivo que consiste na propagação de ondas acústicas de baixo nível de deformação, com a finalidade de avaliar a integridade estrutural das estacas (Penna *et al.*, 1999). Segundo Penna *et al.* (1999) este ensaio é executado utilizando-se um martelo de mão com as extremidades revestidas de material resiliente, acelerômetro de alta sensibilidade e um coletor de dados PIT desenvolvido especificamente para coletar e armazenar os sinais de aceleração que serão convertidos em sinais de velocidade (Figura 1).

Ao bater o martelo no topo da estaca são produzidas ondas compressivas de impacto de baixa deformação. Quando a onda descendente encontra alguma anomalia, seja por variação de seção transversal ou qualidade do concreto, imediatamente é produzida uma onda ascendente refletida do ponto em que foi encontrada a anomalia. As reflexões subsequentes juntamente com os registros de velocidade, são plotados para análise e diagnóstico. O local do dano é verificado a partir da velocidade de onda característica do material da estaca ensaiada contra o tempo e a extensão deste dano por meio da grandeza das amplitudes de velocidades dispostas. O sinal de velocidade em oposição ao comprimento da estaca e tempo de propagação da onda compressiva de baixa intensidade, resulta de forma gráfica, os chamados “reflectogramas”. As estacas que apresentarem anomalia ao longo do fuste resultarão uma reflexão com amplitude de velocidade antecipada no local do suposto dano, enquanto que as estacas íntegras irão resultar apenas amplitudes de velocidade bem definidas de topo e ponta (Penna *et al.*, 1999). O PIT tem apresentado uma boa eficiência ao analisar a integridade de estacas empregadas como fundações de edifícios (Chai *et al.*, 2010; Haddad, 2010; Wang *et al.*, 2017).

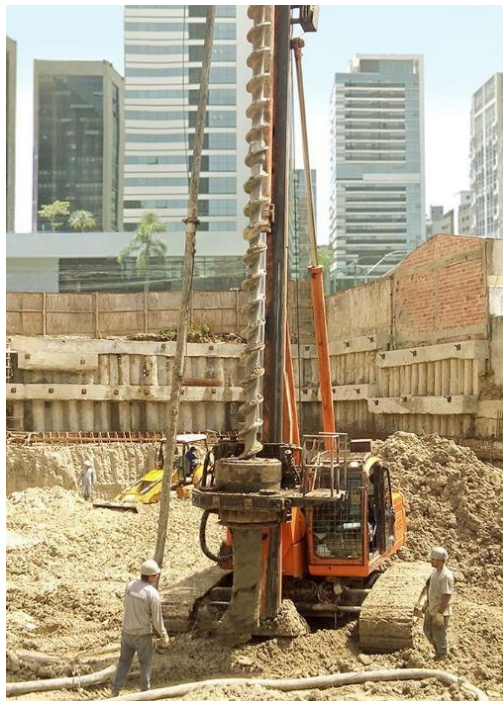
Figura 5. Equipamento utilizado na execução das estacas.

O equipamento utilizado para a execução das estacas do tipo hélice contínua monitorada foi o modelo EM800/24 da marca nacional CZM Foundation Equipment (Figura 5). O equipamento disponível para execução das estacas pesava 4,2 kN e tinha capacidade para executar estacas com até 24 m de profundidade e diâmetro máximo de 0,8 m. O equipamento apresenta uma capacidade de torque de 12.500 kgf.m e força de *pull down* de 20.000 kgf.m.

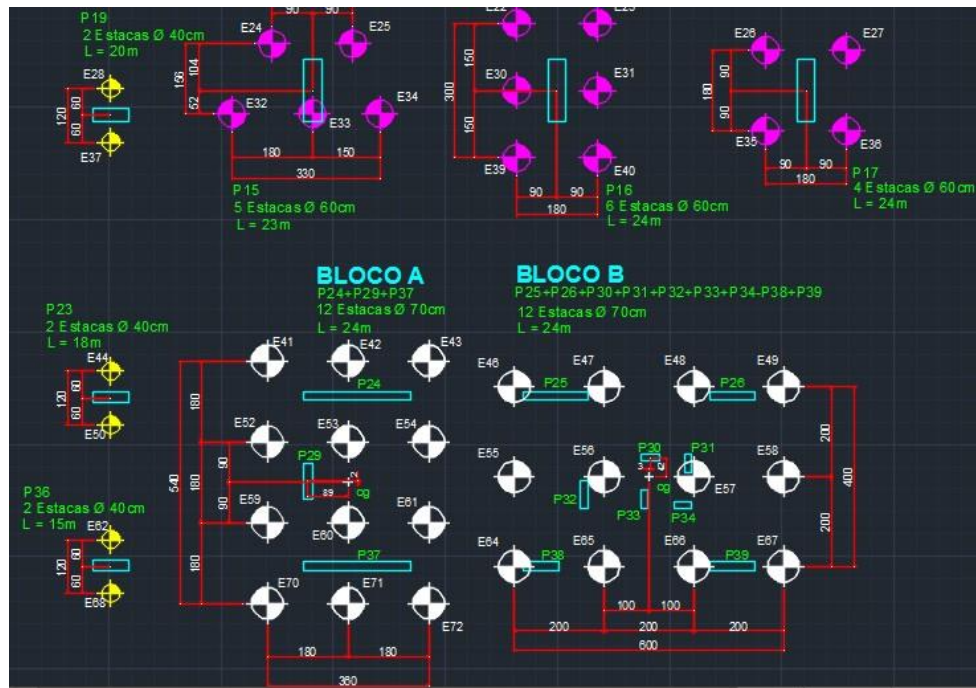
Figura 6. Projeto de fundações do edifício residencial.

A concepção do projeto de fundações foi realizada a partir dos resultados de sondagem a percussão e às magnitudes das cargas dos pilares, assim, optou-se pela solução da fundação em estaca hélice contínua monitorada. Devido a presença do lençol freático superficial em conjunto com um solo mole, classificado como silte, apresentando baixos valores de N_{SPT} . A opção de utilizar cravação de estacas pré-moldadas foi descartada, por razão da magnitude das cargas e também porque seria necessária a utilização de emendas nas estacas, situação que tornaria a solução de fundação onerosa. O projeto de fundações consistiu de um total de 116 estacas, das quais 40 estacas com diâmetro de 0,4 m, 8 estacas com diâmetro de 0,5 m, 44 estacas com diâmetro de 0,6 m e 24 estacas com diâmetro de 0,7 m com comprimentos variando entre 11 e 24 m. A máxima carga de trabalho por pilar disposta no projeto estrutural é de 480 toneladas, sendo que devido a uma concentração de pilares com cargas pontuais elevadas em uma área reduzida, mediante à consequente necessidade de um grande número de estacas por pilar, fazendo-se necessária a utilização de um bloco para receber a carga de 9 pilares, definindo assim, um centro de gravidade comum a eles, resultando em uma carga total de 12600 kN, sendo necessário utilizar 12 estacas com diâmetro de 0,7 m e comprimentos de 24 m. O projeto de fundações é apresentado na Figura 6.

Após a constatação da falta de resistência do concreto utilizado em algumas das estacas, foi elaborado um projeto de reforço para as situações com problemas. Ocorrendo, assim, um acréscimo de 34 estacas referentes à reforço, das quais 17 estacas possuem diâmetro de 0,4 m, 14 estacas possuem diâmetro de 0,6 m e 3 estacas possuem diâmetro de 0,7 m com comprimentos variando entre 17 e 24 m. Uma segunda campanha de ensaios de PIT foi realizada nas 34 estacas executadas para o reforço das fundações, e mesmo com todo o critério aplicado neste momento com a qualidade do concreto e execução, 14 estacas apresentaram alguma anomalia. O reforço de fundações só foi elaborado após execução da prova de carga estática devido a interpretação de dados. Desta forma, foi possível aumentar em torno de 25% a carga admissível da estaca através da extrapolação de dados, o que possibilitou a otimização do projeto e sua consequente economia.
