Projeto e Monitoramento Geotécnico de Contenção Atirantada em uma Encosta em Embu das Artes, SP

RESUMO: O presente trabalho aborda o estudo do comportamento geotécnico de uma encosta de aproximadamente 25m de altura a jusante de um condomínio residencial no qual foi verificado o surgimento de diversas patologias como trincas, fissuras ou até indícios de alteração na verticalidade de alguns pontos da estrutura. Devido às movimentações verificadas visualmente, foi solicitado em caráter emergencial o monitoramento estrutural e geotécnico do local. Após os primeiros relatórios de instrumentação coincidentes com a ocorrência de chuvas torrenciais recorrentes naquela época do ano, pôde-se concluir que o talude instrumentado se encontrava em estado de crítico e com necessidade de tomada de medidas urgentes. Desta forma foram recomendadas intervenções emergenciais de modo a reduzir as velocidades das movimentações, aumentando, provisoriamente, as condições de segurança e com isso ganhar algum tempo para elaboração de projeto executivo de contenção e execução de obra. Neste contexto, o caso de estudo concentra-se no projeto de estabilização elaborado e nos resultados obtidos no monitoramen

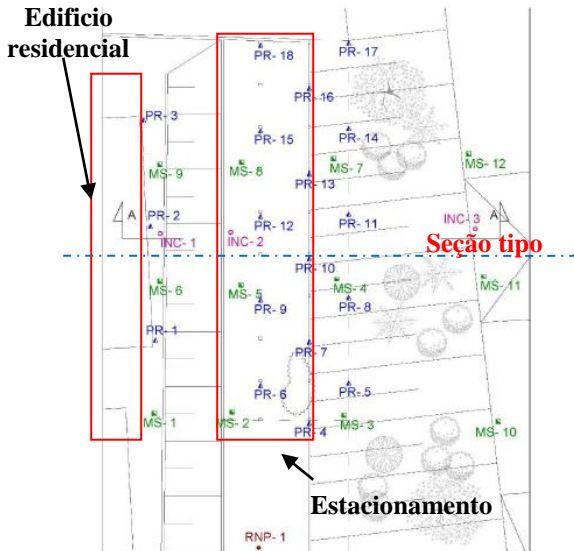
Figura 5 – Planta de locação dos instrumentos previstos pelo plano de instrumentação geotécnica. Localização do edifício residencial e da estrutura do estacionamento.

Para isso foram executados 12 drenos horizontais profundos (DHPs) com 30m de comprimento e espaçamento horizontal aproximado de 5m. Foram executados no pé talude, próximo à localização do INC03 e MS10, MS11 e MS12 (ver Figura 5), conforme acesso para equipamentos, interferências e pontos verificados de surgência d'água.
