39.^a RAPv/13.^o ENACOR

Recife/PE - BRASIL - 16 a 19 de Setembro 2008

ANÁLISE COMPARATIVA DOS VALORES DO ÍNDICE INTERNACIONAL DE IRREGULARIDADE E DO LEVANTAMENTO VISUAL CONTÍNUO EM RODOVIA ESTADUAL DO CEARÁ

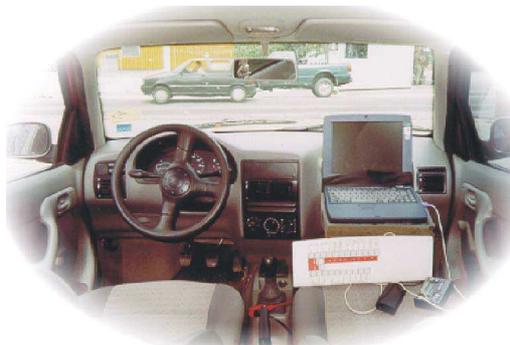
No que diz respeito à avaliação das condições de superfície desses pavimentos, duas importantes ferramentas podem ser mencionadas: o Índice Internacional de Irregularidade (IRI) e o Levantamento Visual Contínuo (LVC). O LVC consiste em uma avaliação da condição da superfície do pavimento, por um engenheiro treinado, a bordo de um veículo equipado com instrumentos adequados, conforme ilustrado na Figura 1.

Figura1. Interior de um veículo equipado para efetuar o LVC

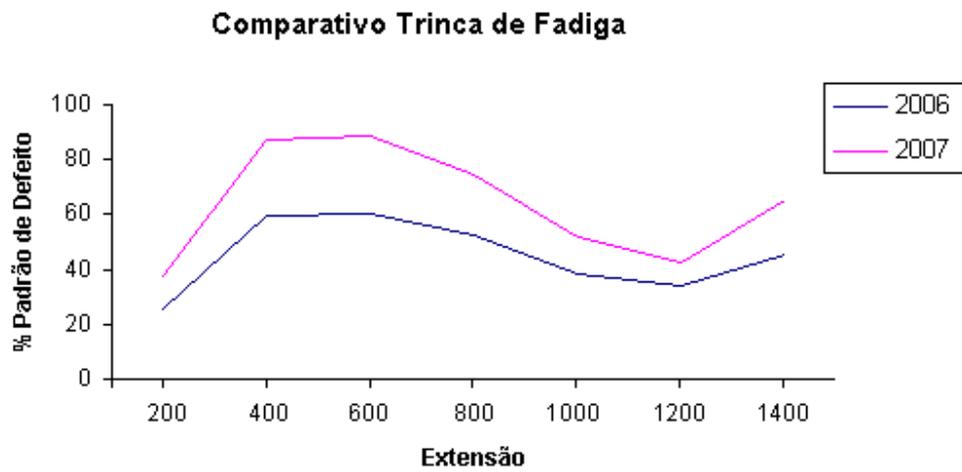
As figuras 2, 3 e 4 apresentam a evolução dos defeitos trinca de fadiga, remendo e afundamento, respectivamente, em extensões de 200 em 200 metros do trecho. Pode-se observar, na figura 2, que o defeito trinca de fadiga possui maior variação entre os intervalos de tempo. Em contrapartida, a figura 3 mostra uma pouca evolução do remendo e praticamente nenhuma evolução do afundamento.

Figura 2. Evolução da Trinca de Fadiga, de 200 em 200 metros, nos anos de 2006 e 2007

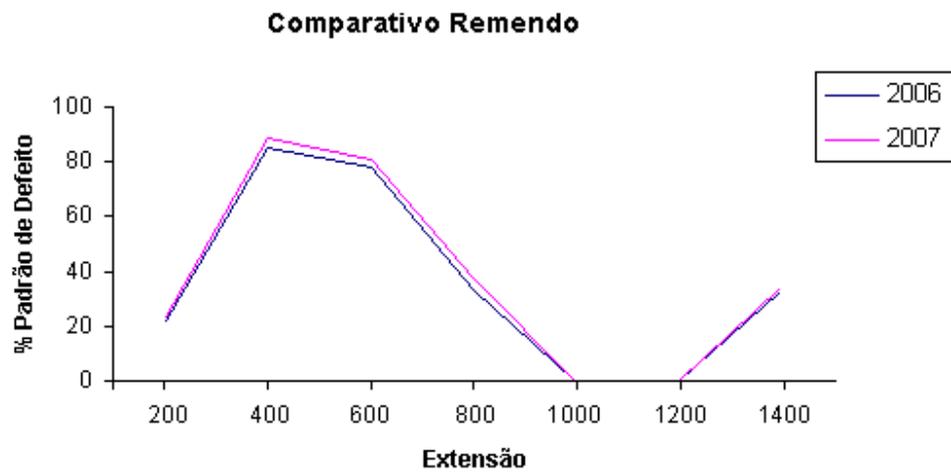
Figura 3. Evolução do Remendo, de 200 em 200 metros, nos anos de 2006 e 2007

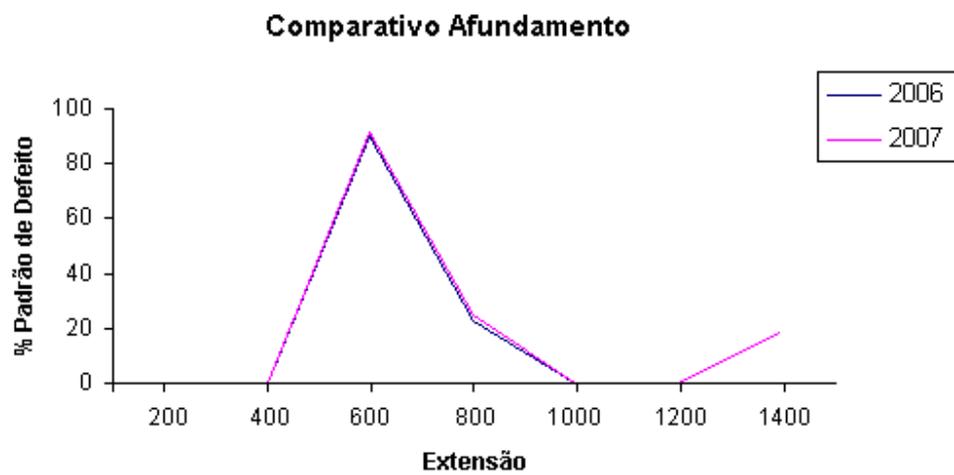
Figura 4. Evolução do Afundamento, de 200 em 200 metros, nos anos de 2006 e 2007

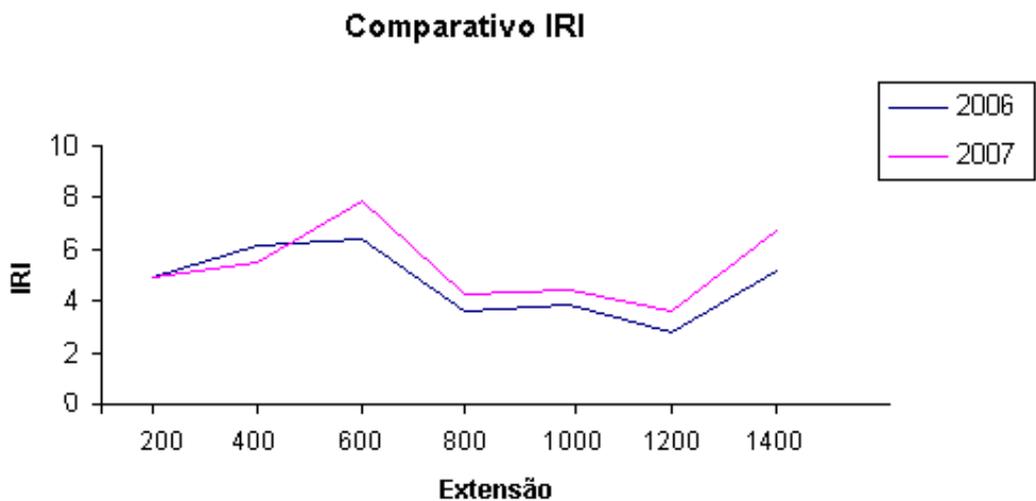
Com relação aos valores de IRI, o trecho apresentou em 2006 um valor médio de 4,76, caracterizando um pavimento de péssima qualidade, de acordo com a Tabela 2. Este mesmo trecho sofreu análise no ano de 2007 e se mostrou com um valor de IRI de 5,36. As evoluções destes valores, a cada 200 metros, são apresentadas na figura 5, sobrepondo-se os resultados das duas análises realizadas.

Figura 5. Comparativo de IRI's levantados em 2006 e 2007

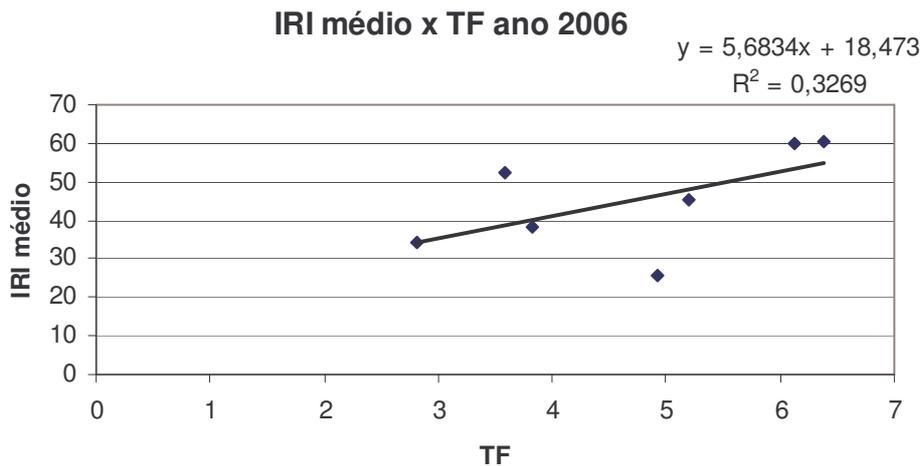
Com domínio dos valores de IRI a cada 200 metros, bem como a porcentagem padrão de cada defeito nestes mesmos pontos da rodovia, pôde-se realizar a análise comparativa destes dados e suas linhas de tendência mostrando a consistência de modelos que correlacionem defeitos com irregularidades. As figuras 6, 7 e 8 mostram as correlações de IRI com trinca de fadiga, remendo e afundamento, respectivamente, para o ano de 2006.

Figura 6. Comparativo entre IRI's médios e trinca de fadiga em 2006

Os gráficos mostram que a melhor correlação encontrada para IRI x Defeito foi com o remendo. A menor correlação apresentada foi para o afundamento.

Na análise dos gráficos, apresentados nos levantamentos, foi constatado que são baixos os valores dos coeficientes de determinação (R^2) no modelo entre o IRI e o afundamento (AFUND), não devendo este modelo ser usado como avaliação de desempenho. Verificou-se também que há uma boa correlação nos modelos entre o IRI e a trinca de fadiga (TF) e entre o IRI e o remendo (REM).

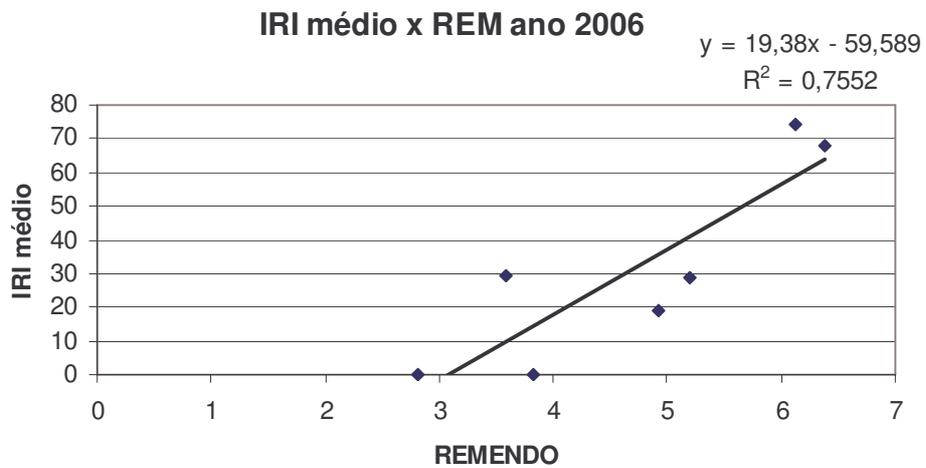
Figura 7. Comparativo entre IRI's médios e remendo em 2006

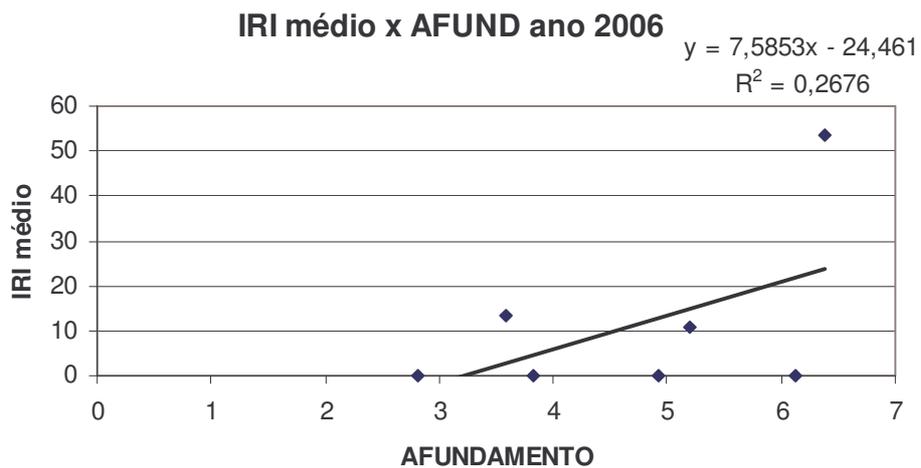
Figura 8. Comparativo entre IRI's médios e afundamento em 2006

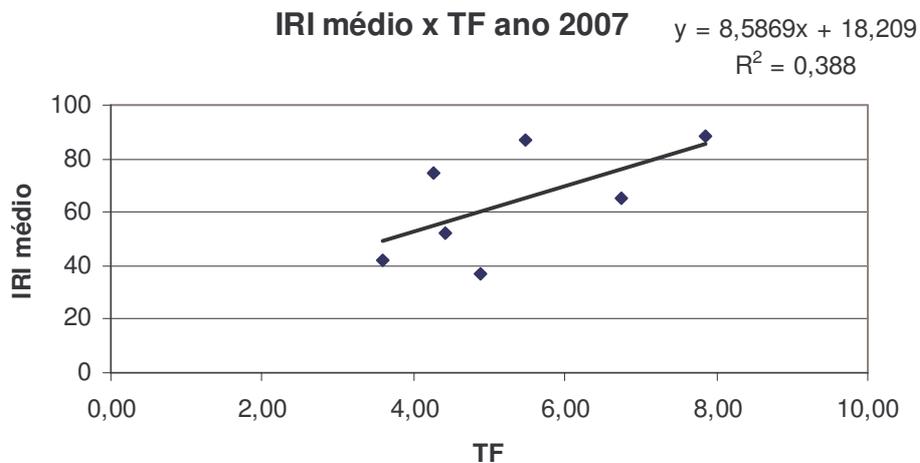
A mesma análise foi feita para os valores encontrados no ano de 2007, considerando apenas trinca de fadiga e remendo. Os resultados são mostrados nas figuras 9 e 10 a seguir. Verifica-se que a melhor correlação encontrada neste levantamento foi do IRI com o defeito remendo.

Figura 9. Comparativo entre IRI's médios e trinca de fadiga em 2007

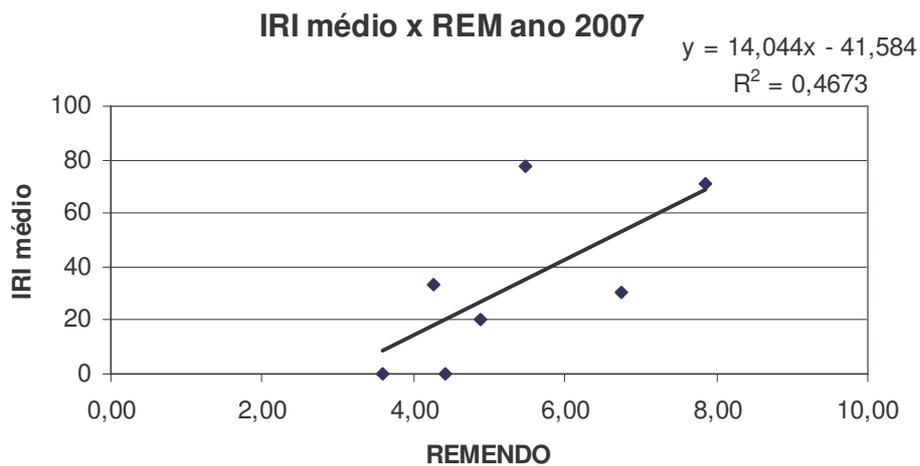
Figura 10. Comparativo entre IRI's médios e remendo em 2007
